Dopo la tragedia del Morandi, l'esercito di calcestruzzo: ponti e viadotti di Genova tra ruggine, crepe e rattoppi

17 Agosto 2018 - 9:00

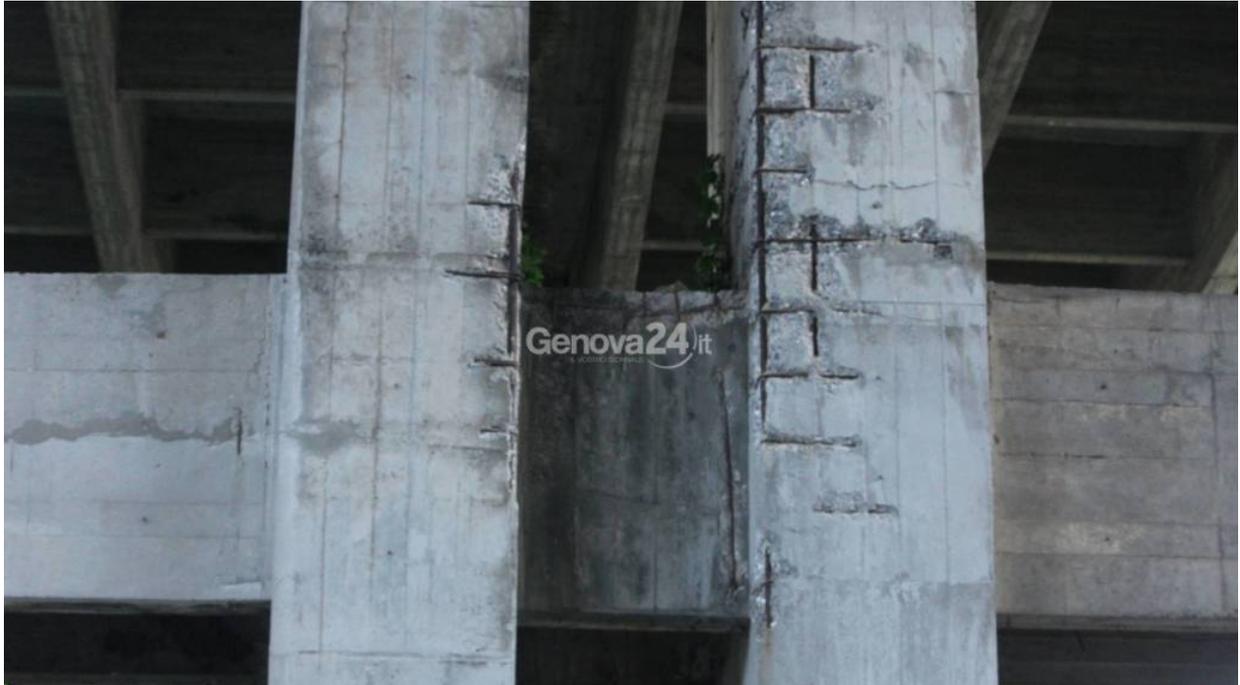
A sorreggerlo quattro piloni rastrellati le cui condizioni **hanno più volte destato preoccupazione alla popolazione**. Visti da vicino presentano diverse crepe,

all'apparenza superficiali, e sono molti i tondini di acciaio arrugginito che emergono dal cemento. Qualche anno fa sono stati effettuati lavori di manutenzione, e alla vista, infatti, appaiono con l'intonaco "rattoppato" in più punti. Si contano molte di quelle che sembrano in apparenza essere **infiltrazioni e venature**. Impossibile, ovviamente, **commentare la stabilità della struttura** con una visita superficiale come la nostra, ma il dato è che dopo oltre 50 anni il Bagnara appare, e sottolineiamo appare, per lo meno **segnato dagli anni di servizio**.

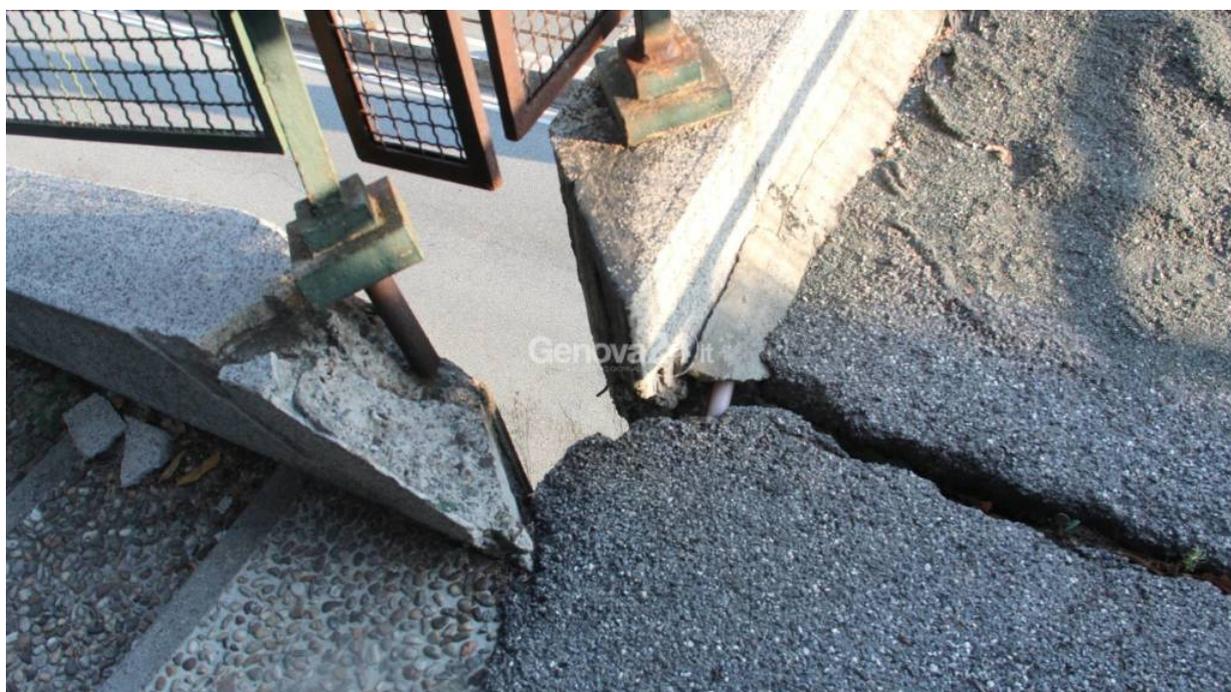
In entrambi i casi "il sotto" si presenta come scalcinato in più punti, **con diverse infiltrazioni e fessure**, anche in questo caso all'apparenza superficiali, mentre il sopra, il manto stradale, è **segnato da crepe che misurano anche diversi centimetri**.

Il dato che aggiunge preoccupazione è che sotto queste infrastrutture **passano tubature di gas e acqua**, che insieme ai ponti che le sorreggono, da anni stanno subendo il logorio degli elementi, tra infiltrazioni, ruggine e movimenti strutturali.
