Viadotti Campodonico, i cinque gemelli “malati” della A12: tra cemento a pezzi e ferro che si sbriciola

di **Nicola Giordanella**

29 Gennaio 2020 - 11:22

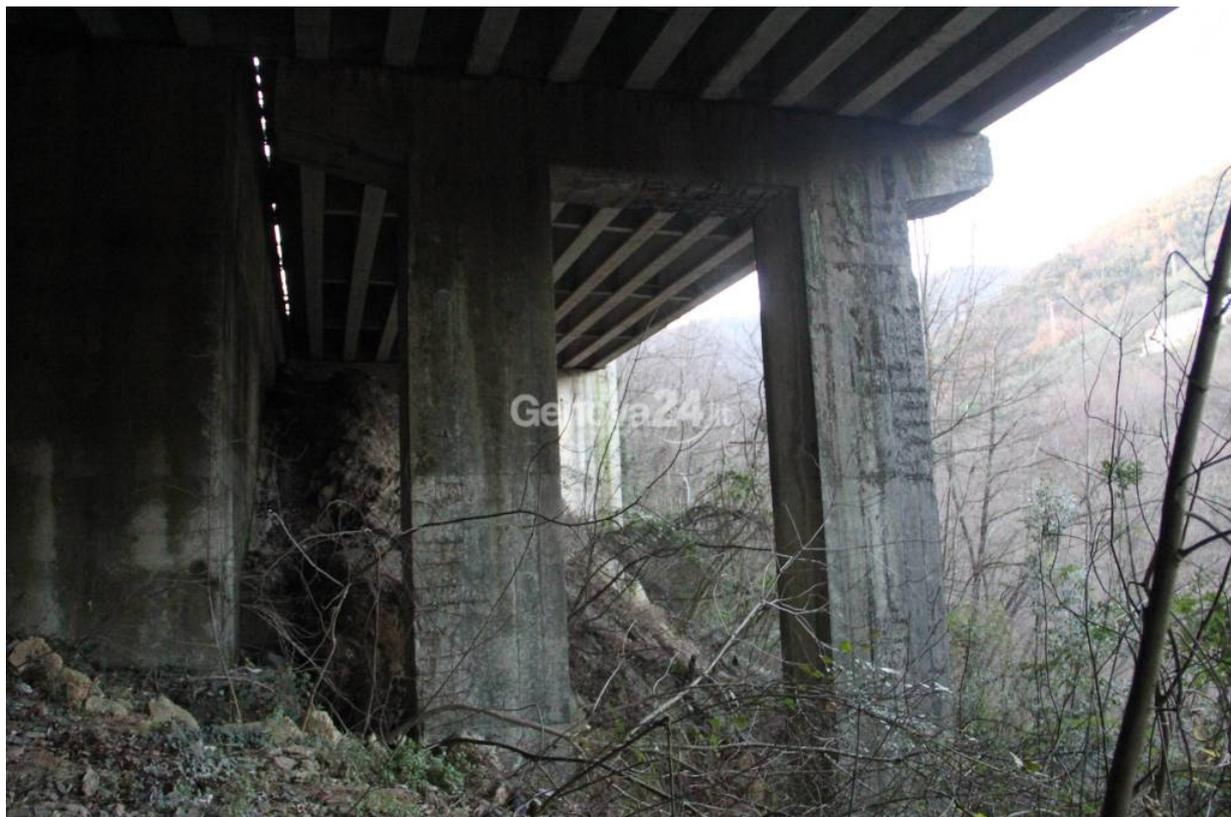
Il primo Campodonico, di soli 22 metri, ha l'impalcato delle due carreggiate sorretto da due coppie di piloni, che presentano evidenti stati di usura, come evidente è **la slavatura di alcuni parti della trave su cui corre il piano stradale**. Agganciato alla struttura corre un tubo, che scopriremo essere quello di un metanodotto.

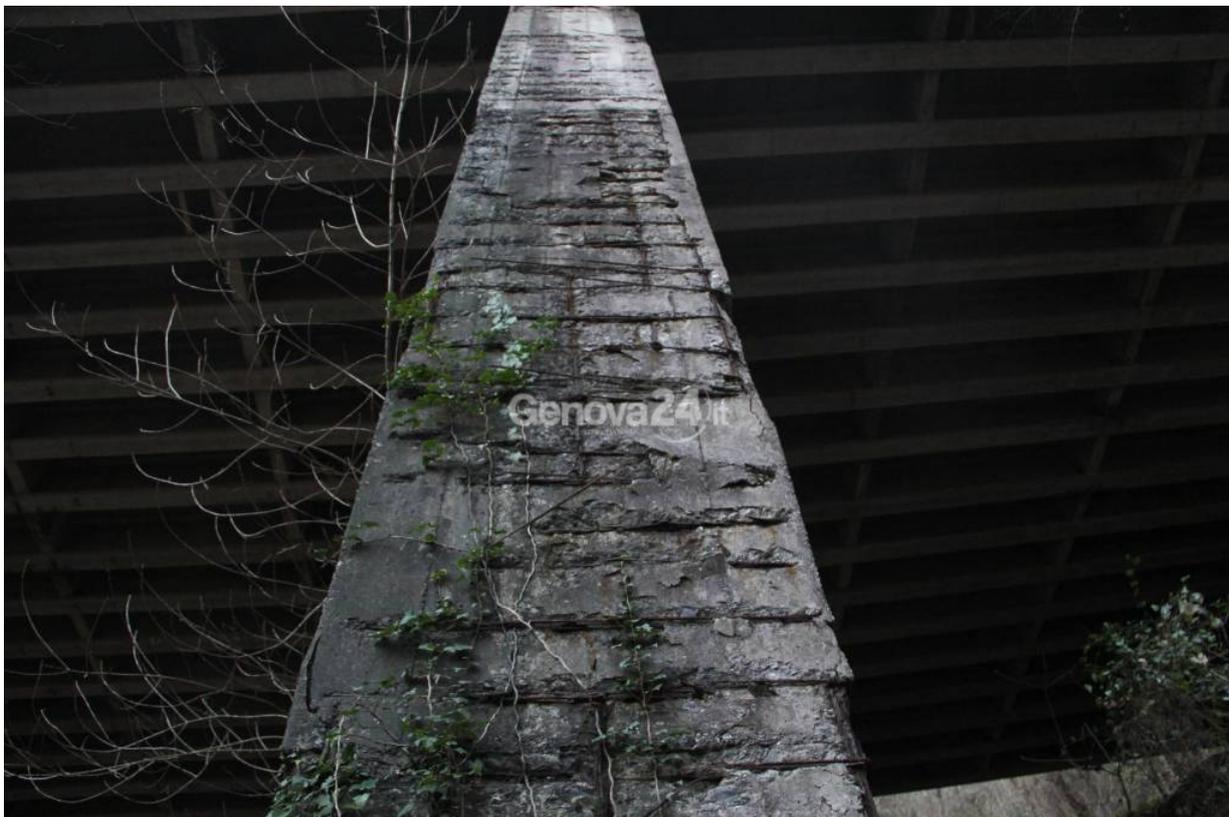
Il secondo gemello, il Campodonico 2, si sviluppa per 76 metri, e, sotto, sembra essere quello maggiormente ammalorato: praticamente tutti i piloni **presentano ampie metrature di copriferro** saltato, mentre le mensole lato nord sono praticamente tutte "verdi", grazie al muschio che ha attecchito sul cemento non più protetto. I tondini emersi dal calcestruzzo **sono friabili al tocco**, e molti appaio staccati dalla rete metallica, rimanendo ondegianti, quando non già caduti. Non tutti, dicevamo: una delle pile più a ovest ha la base rifatta recentemente, con un nuovo e più spesso strato di copriferro, cosa che giustifica la dicitura di **"intervento in corso"**. Un intervento che però, all'occhio inesperto, aumenta solamente il contrasto di cosa è e cosa dovrebbe essere. **Qual è la valutazione sul suo stato di salute? Domanda lecita.**

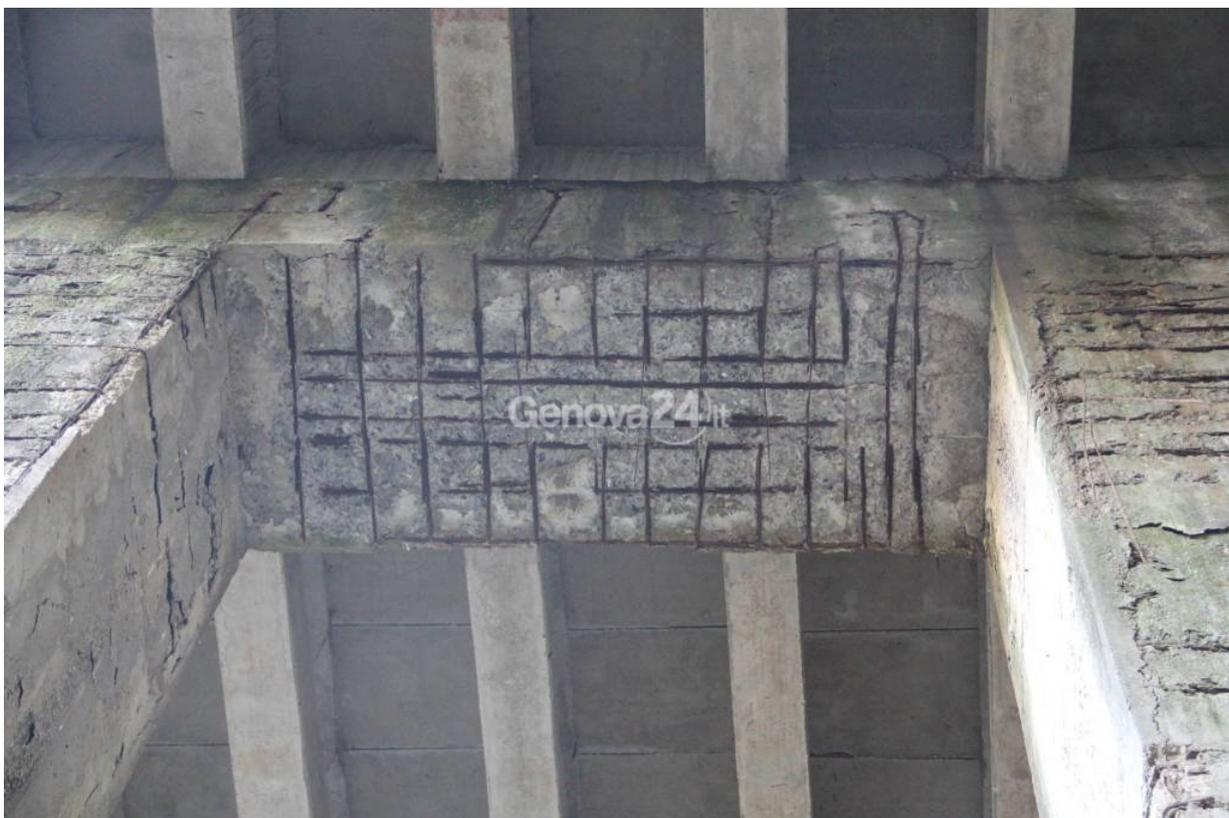
Il terzo Campodonico è quello che sulla carta ha il voto peggiore, e quello che si vede sicuramente conferma il testa a testa, almeno visivo, con il secondo: il suo impalcato di 30 metri è sorretto da pile il cui aspetto appare “vetusto” e in balia agli elementi. A colpire, però, **sono le travi dei piloni e le mensole orizzontali, ampiamente slavate e con molte parti lasciate senza copertura in cemento.** Anche tra i giunti sembra di vedere tondini emersi, forse a causa del passaggio di acqua che cola dalla strada.

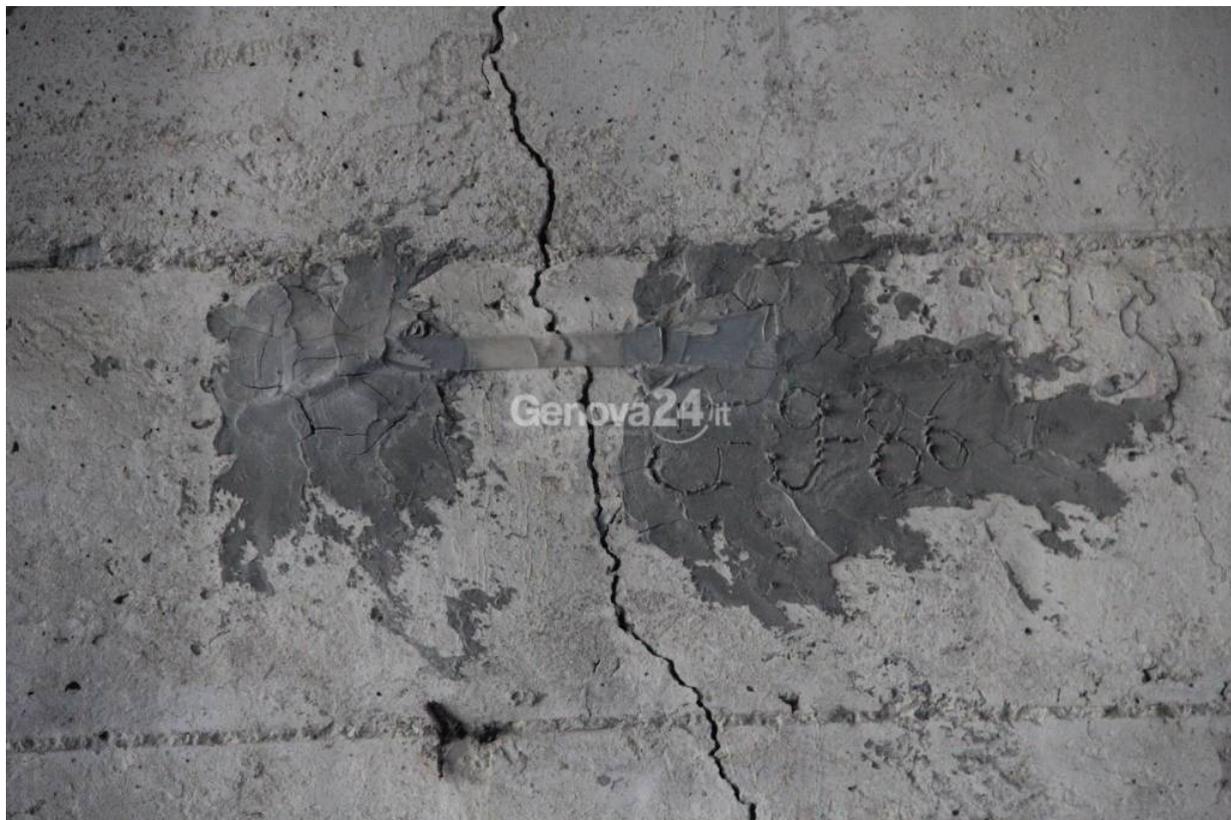
Tra il terzo e il quarto, passando a fianco ad un terrapieno che sostiene la strada notiamo una fessura che corre da cima a fondo, tipologia di crepa che troveremo anche in una spalla del quinto gemello: lì addirittura ci imbattemmo in un vetrino incementato tra un lembo e l'altro, come a misurare eventuali aumenti della fessurazione. **Il vetro è rotto, e la data, incisa nel cemento, ci riporta al 5 settembre 1986, 34 anni fa.**

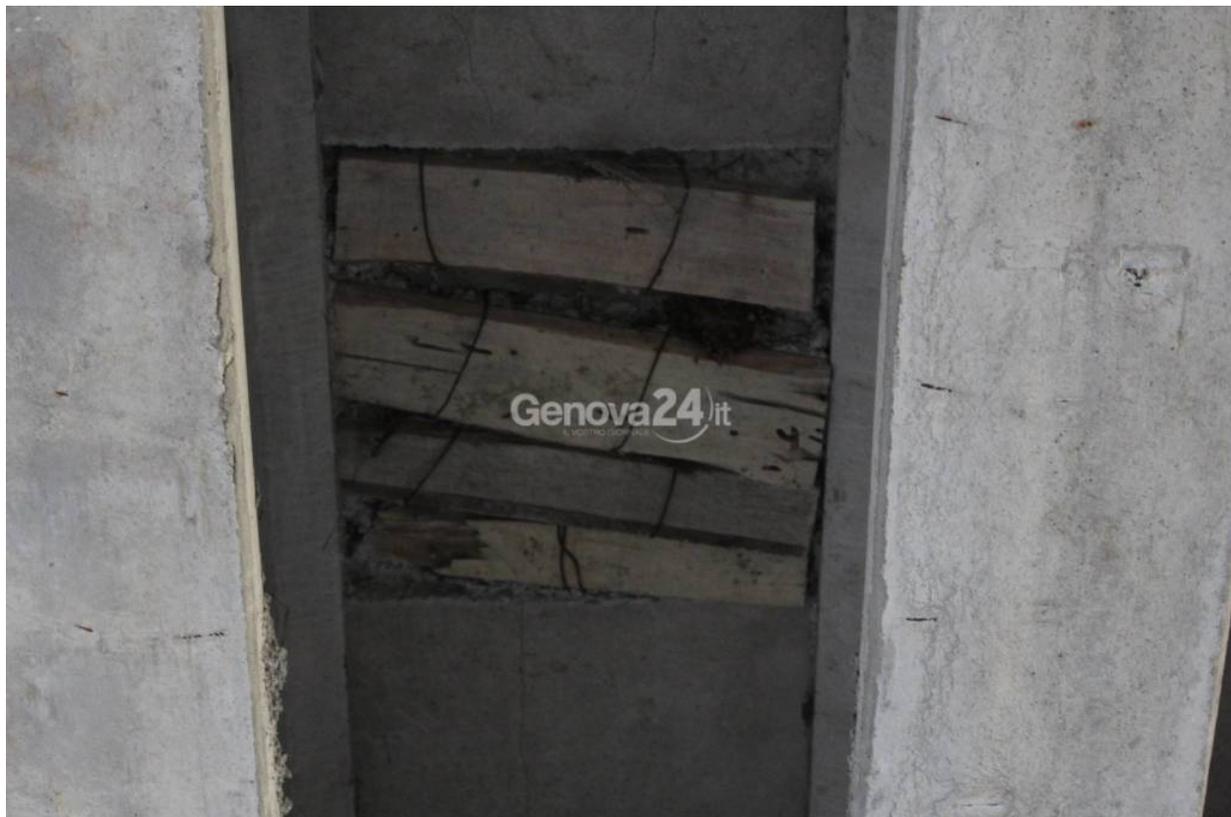
Il quarto e il quinto nell'aspetto riassumono in piccolo quanto abbiamo visto fino ad ora, **con i soliti problemi alla copertura delle pile, delle mensole e delle teste dei piloni.** Sotto l'impalcato notiamo in un punto (lo avevamo notato anche sul terzo) alcune assi di legno posizionate come a sorreggere un successivo intervento, mentre le parte del piano strada tra le due carreggiate risultano decisamente slavate.
