Corso Europa e il ponte sul Castagna, tra crepe, infiltrazioni e ferro che si sgretola

di **Nicola Giordanella**

02 Luglio 2020 - 18:02

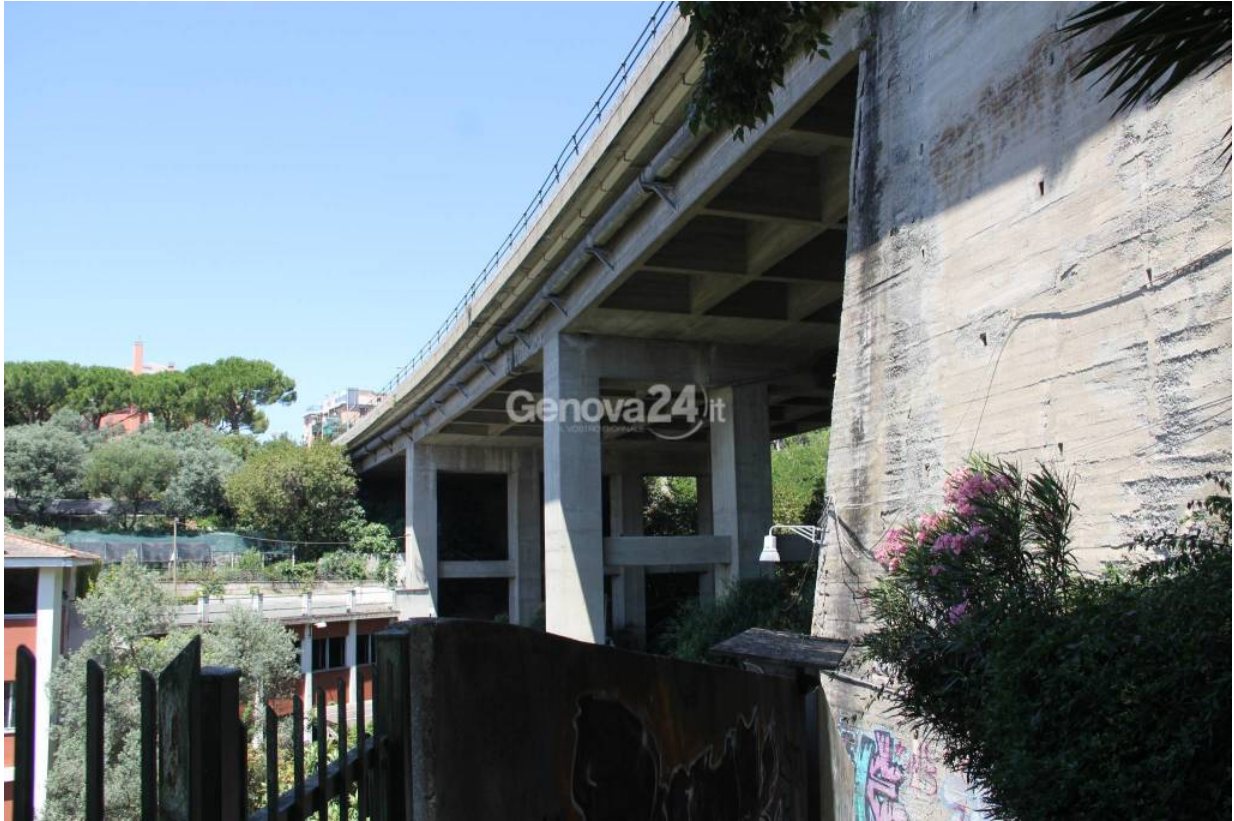
Genova. Grosse crepe sull'asfalto sopra, **ferro arrugginito** e **infiltrazioni** sotto. Questo è l'aspetto del ponte sul **torrente Castagna** di **Corso Europa**, un gigante urbano di calcestruzzo quasi nascosto dallo sviluppo urbano, ma che da decenni sorregge, in tutti i sensi, la viabilità di Genova.

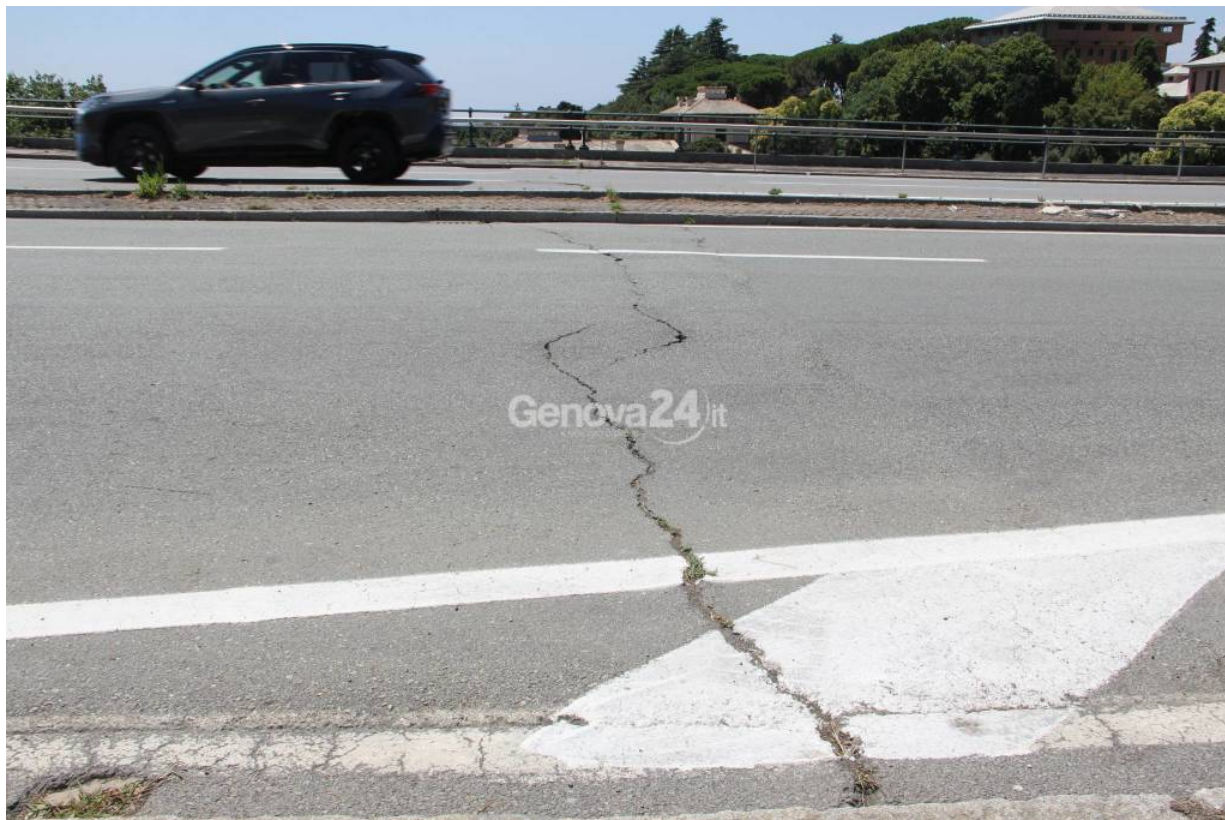
Come abbiamo osservato sul manto stradale, in corrispondenza dei giunti delle spalle del ponte, **si sono aperte grosse crepe** che attraversano la strada nella sua interezza, arrivando a raggiungere anche diversi centimetri di spessore, con tanto di vegetazione nata al loro interno. Sotto, invece, uno “spettacolo” a cui purtroppo siamo stati abituati dai viadotti autostradali, fatto di **copriferro a pezzi, tondini arrugginiti e che si sfaldano al tocco, e, soprattutto moltissime infiltrazioni d’acqua nell’impalcato.**

Un aspetto che lascia intendere una latenza di manutenzione di lunga data, soprattutto se si guarda al sistema dei pluviali, praticamente tutti fuori uso, che lasciano colare l’acqua piovana (e forse qualche perdita visto che durante il sopralluogo non pioveva) **che lentamente prosegue la sua incessante opera di corrosione.** Doveroso precisare che “a vista” nulla si può dire sulla staticità dell’opera, ma sicuramente l’esperienza di questi ultimi mesi ci insegna che sulle manutenzioni è meglio procedere **prima che ci si accorga della loro mancanza.**
