## Il ponte si muove al passaggio dei camion: il viadotto di Traso tra crepe e ammaloramenti

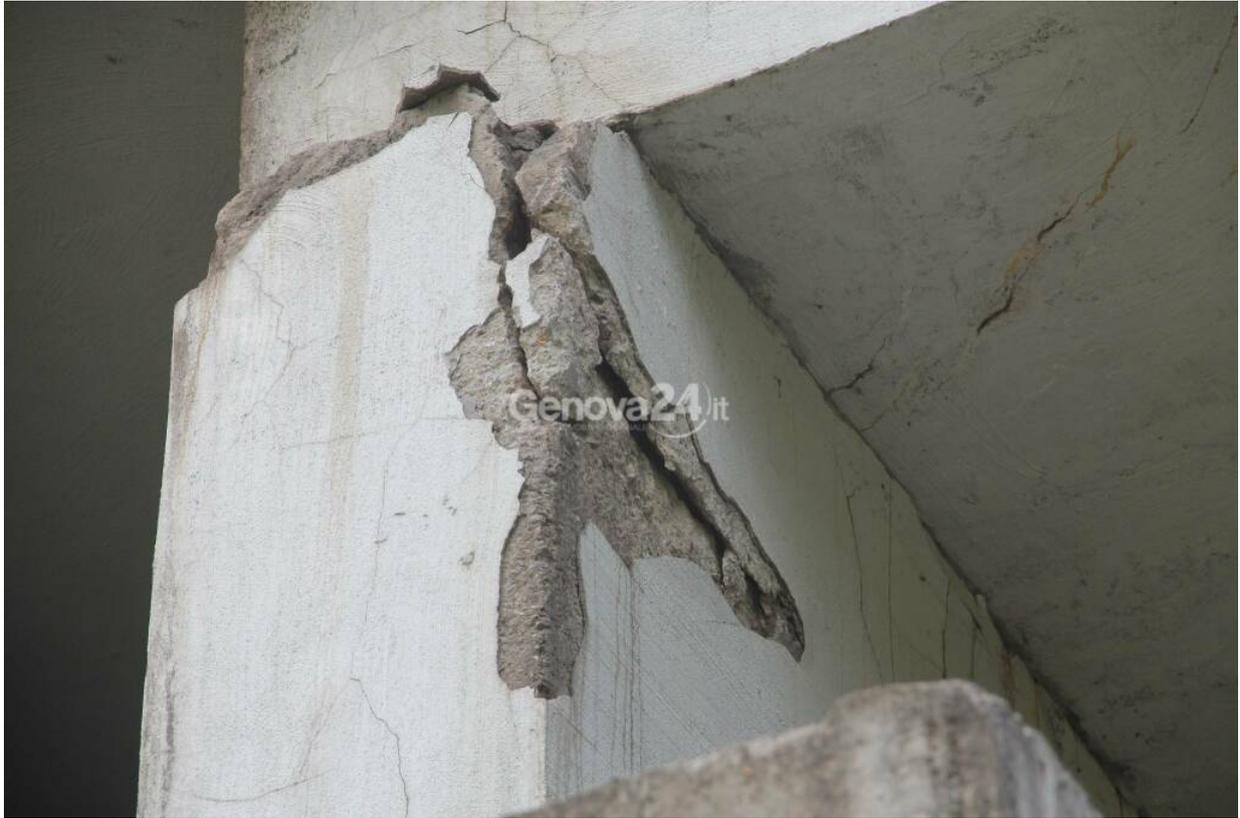
**Genova.** Al passaggio dei mezzi pesanti, **la trave della carreggiata oscilla di qualche centimetro**, ondeggiando vistosamente sopra il pilone che la sorregge. Questo è quello che accade sotto uno dei viadotti di **Traso**, sulla **Statale 45 della Val Trebbia** che collega Genova a Piacenza passando dalla Val Bisagno, viadotti che ogni giorno sopportano il peso di centinaia di mezzi che raggiungono la nostra città, camion e corriere comprese.

Ed è proprio **al passaggio dei mezzi più pesanti che le oscillazioni diventano più evidenti**, con tutta la trave che vibra da giunto a giunto. **Nei giorni scorsi dai residenti era partita la segnalazione riguardo l'ammaloramento** dei piloni di uno dei tre viadotti che permettono al tracciato di bypassare Traso: ma oltre alle crepe e alle infiltrazioni che spesso abbiamo visto e documentato su queste pagine, questa volta c'è di più.

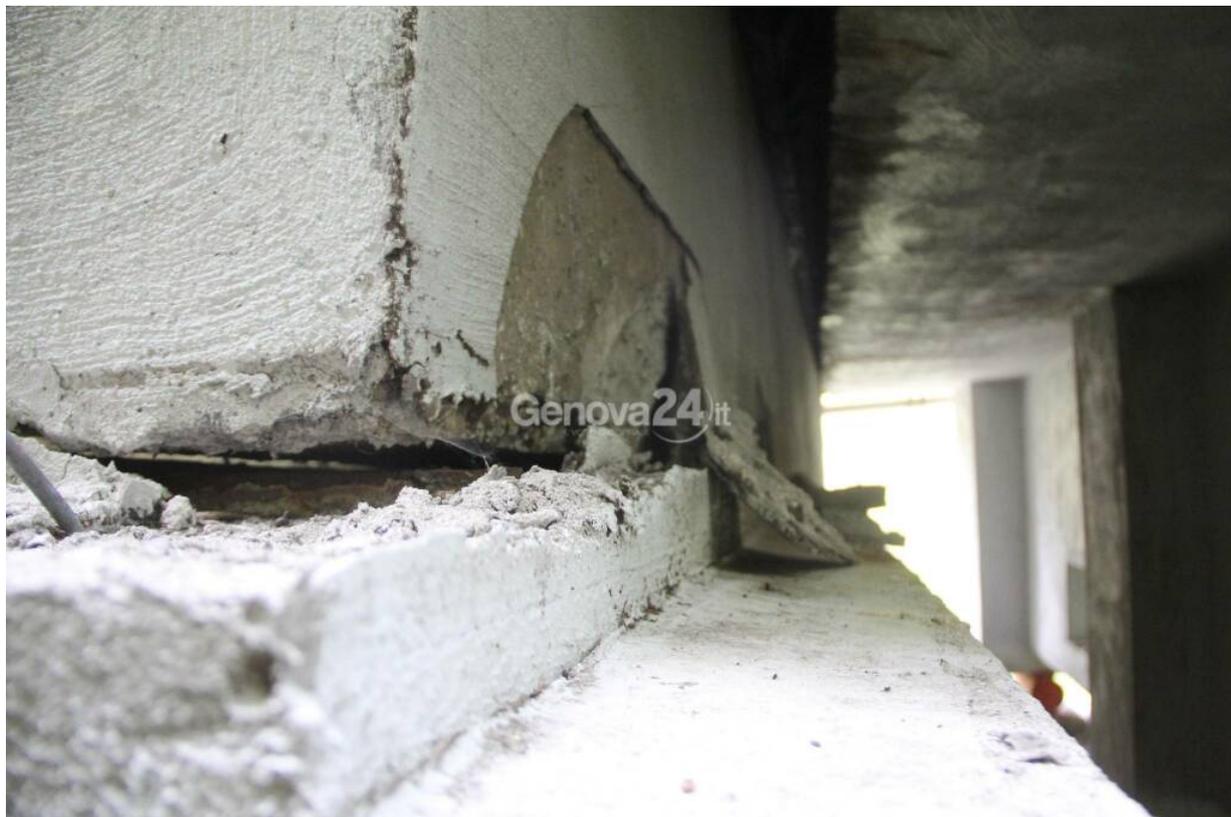
Se da un lato della trave la base di appoggio è interessata da crepe e rotture del calcestruzzo tali da far emergere i tondini dell'armatura, dall'altro lato, quello più a monte, **la trave risulta non aderente al pilone**, arrivando a sfiorarlo solamente al passaggio in velocità dei mezzi più pesanti. Da sopra l'effetto è meno evidente, anche se è comunque facile notare il disallineamento del giunto.

Una simile risposta elastica della struttura in calcestruzzo di per sé potrebbe anche non pregiudicare la stabilità statica dell'opera, anzi, **è proprio per la sua elasticità che il cemento armato si è conquistato negli anni** il posto di assoluto protagonista per le opere viarie. Quello che lascia perplessi è lo stato di manutenzione dell'opera, nonostante in questi anni Anas abbia provveduto più volte ad intervenire sulle infrastrutture della vallata.

A seguito delle segnalazioni dei giorni scorsi, **il comune di Bargagli ha ufficialmente lanciato l'allarme chiedendo all'ente gestore una più attenta verifica.** Anas, come comunicato in precedenza, ha confermato che la situazione è nota, e come tutti i ponti di Anas, anche quello di Traso viene monitorato ogni 90 giorni, e sul viadotto è in programma un intervento per il rifacimento del calcestruzzo ammalorato. Nello specifico su questo viadotto è previsto un primo intervento di consolidamento della fondazione della pila 8 e completamento del risanamento del viadotto lungo la pila 6 per un importo complessivo di circa 298mila euro.
