## Voragine via Cesare Battisti, si lavora a 8 metri di profondità. Entro marzo lavori finiti

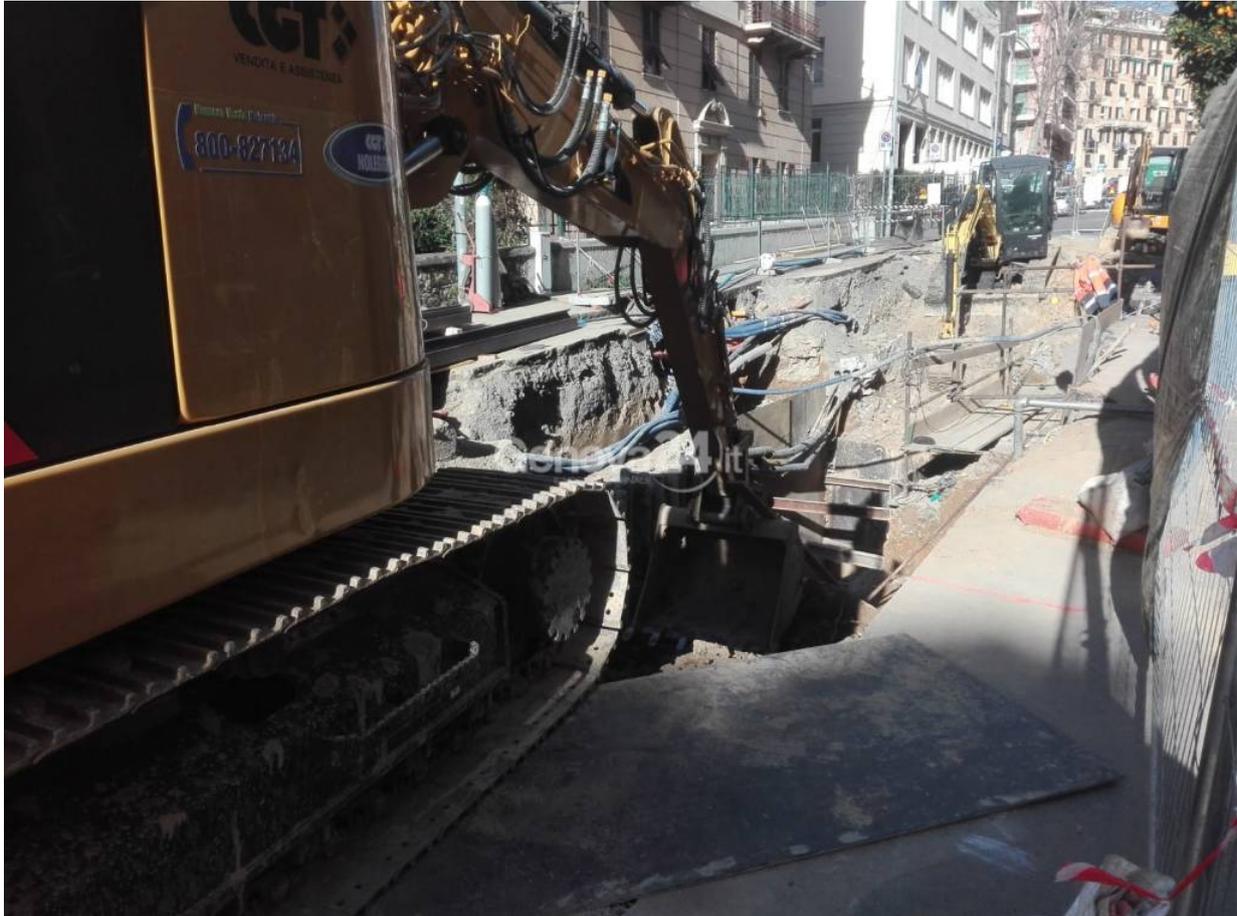
**Genova.** Una situazione più complicata del previsto che sta necessitando di una serie di interventi delicati e complessi. Questo è quello che sta succedendo in via Cesare Battisti, dove il 27 novembre la strada era sprofondata in una voragine.

Il cantiere, quindi, origina dal cedimento stradale, causato a sua volta dalla rottura della canalizzazione delle acque bianche, che, col tempo, si è 'portata dietro' diversi metri di struttura.

"Scavando è stato trovato in profondità un piccolo rio tombinato - spiega l'assessore fanghella - a circa 8 metri di profondità, il cui voltino ha ceduto, portandosi dietro utenze e strada. Da qui l'intervento di Iren che sta intervenendo".

Sopra il condotto delle acque bianche, la rete fognaria anch'essa crollata, e le utenze di gas e Telecom. Da qui la complessità dell'intervento: "Abbiamo dovuto aspettare lo spostamento di queste utenze - spiegano da Iren - per arrivare al punto del crollo. Poi necessariamente abbiamo dovuto rinforzare lo scavo con palificazioni, per permettere ai nostri tecnici di lavorare in sicurezza". Una serie di procedure che hanno allungato i

Oggi, al posto della già grande voragine, c'è un' enorme buco: nelle prossime settimane lo scavo coprirà altre parti della strada, sia a monte che a mare, per mettere completamente in sicurezza l'area.
