Corso Europa, la passerella pedonale da brividi, tra fessure e calcestruzzo in briciole

Genova. Fessure larghe un palmo, calcestruzzo in briciole, tondini scoperti e crepe profonde. Questo è come si presenta la passerella pedonale in cemento armato **di via Sartorio, in corso Europa.**

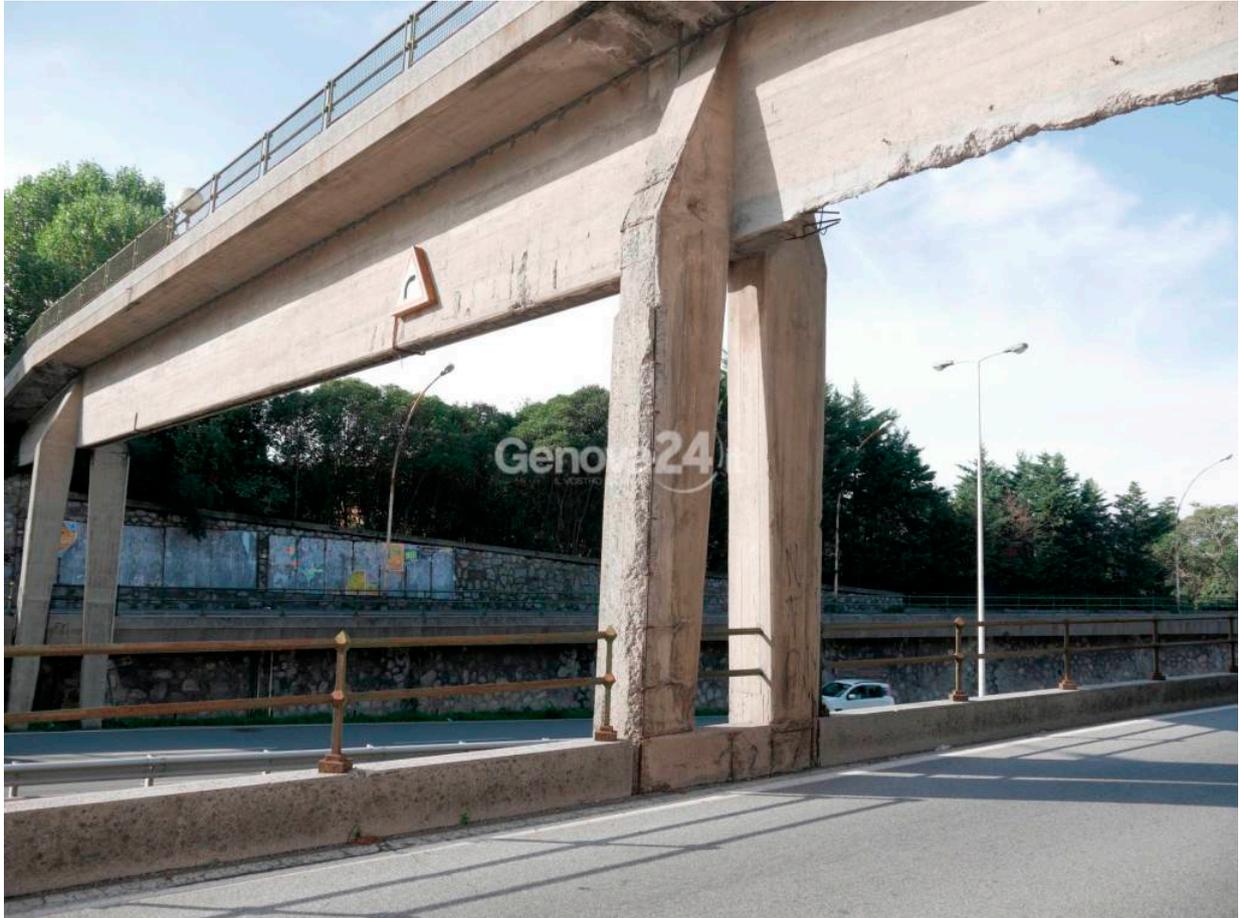
Quelli che sembrano dei cedimenti li troviamo già sulle spalle dove è ancorato il ponte, **ma a colpire sono le fessure agli estremi del passaggio, spesse diversi centimetri.** Poi tutto l'impalcato risulta sgretolato in più punti, con l'armatura di cemento in balia degli elementi e i segni di qualche colpo ricevuto da mezzi *oversize*.

I piloni che sorreggono la struttura sono **crepati**, e alla base troviamo calcinacci. Anche la ringhiera testimonia il distacco, almeno apparente, della struttura **con 'fratture' di diversi centimetri**. Un gancio di ancoraggio, inoltre, da la dimensione della preoccupazione, essendo totalmente fuori sede, **oramai inutile**. E poi le solite parti di metallo che al tocco si staccano, come altre volte abbiamo visto in strutture varie della nostra città.
