Viadotto Coppetta, il grande malato dell'A7: "Cosa aspettavano a fare qualcosa?"

Genova. Con una valutazione del grado di ammaloramento schizzata le scorse settimane, a seguito di una nuova ispezione, **a quota 70 punti**, il viadotto **rio Coppetta** è il grande malato della A7, oggi "sotto i ferri", ma che per anni sembra essere stato abbandonato a se stesso.

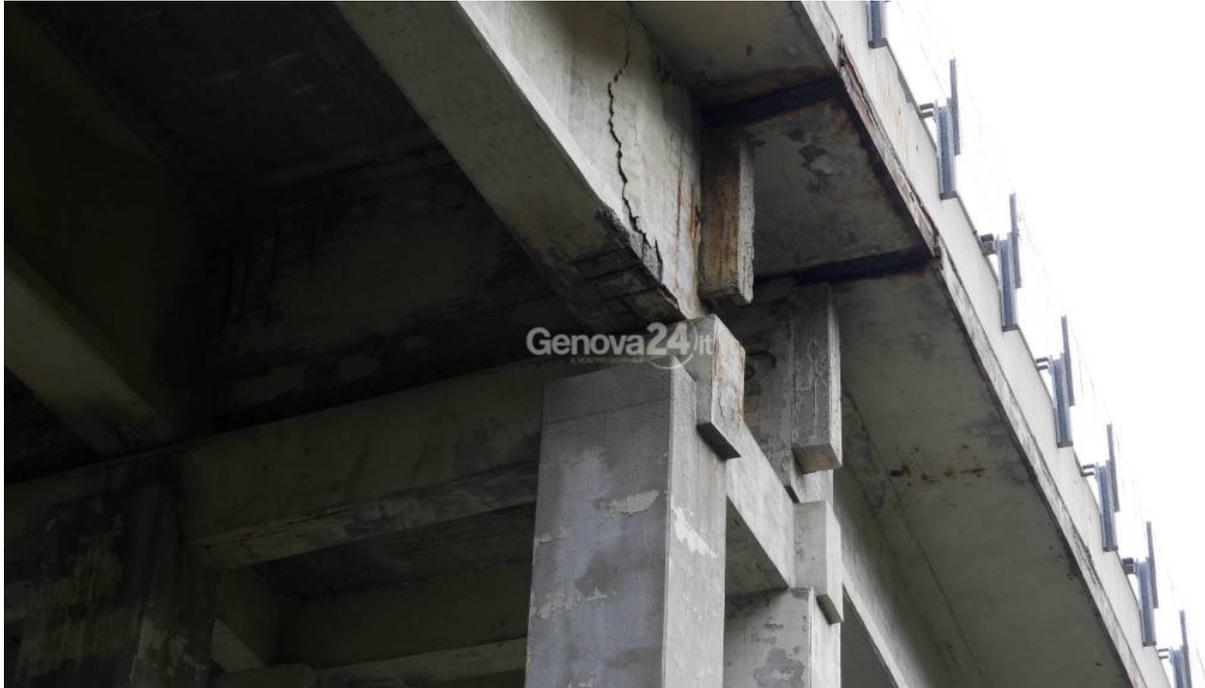
"Il calcestruzzo in superficie è diventato gesso a seguito dell'esposizione all'atmosfera - ci spiega l'ingegnere che ci ha accompagnato in questo "sottoluogo" - **e quindi necessita di essere risanato, perchè è diventato particolarmente friabile.** Sulla testa dei piloni si vedono ampie parti di copriferro cadute, con l'armatura a vista, in balia degli elementi e in piena ossidazione".

Ma non solo: la cosa che ha fatto maggiormente preoccupare, e che è la causa di una valutazione così negativa, è la condizione dell'impalcato, **il cui fondo è ampiamente e diffusamente ammalorato.** Ed è infatti qui che si concentrano i lavori urgenti: gli operai stanno rimuovendo le parti pericolanti, per poi poter trattare in maniera conservativa il ferro emerso, e ricoprire.

Così si è proceduto per il Viadotto Coppetta, che è stato sottoposto a un intervento in somma urgenza sull'impalcato, con fine dei lavori prevista a dicembre 2019. Gli interventi sono di fatto terminati e il motivo per cui il viadotto aveva voto 70 è stato risolto. Si attendono solo le ultime verifiche per eliminare del tutto il cantiere, presumibilmente entro Natale.

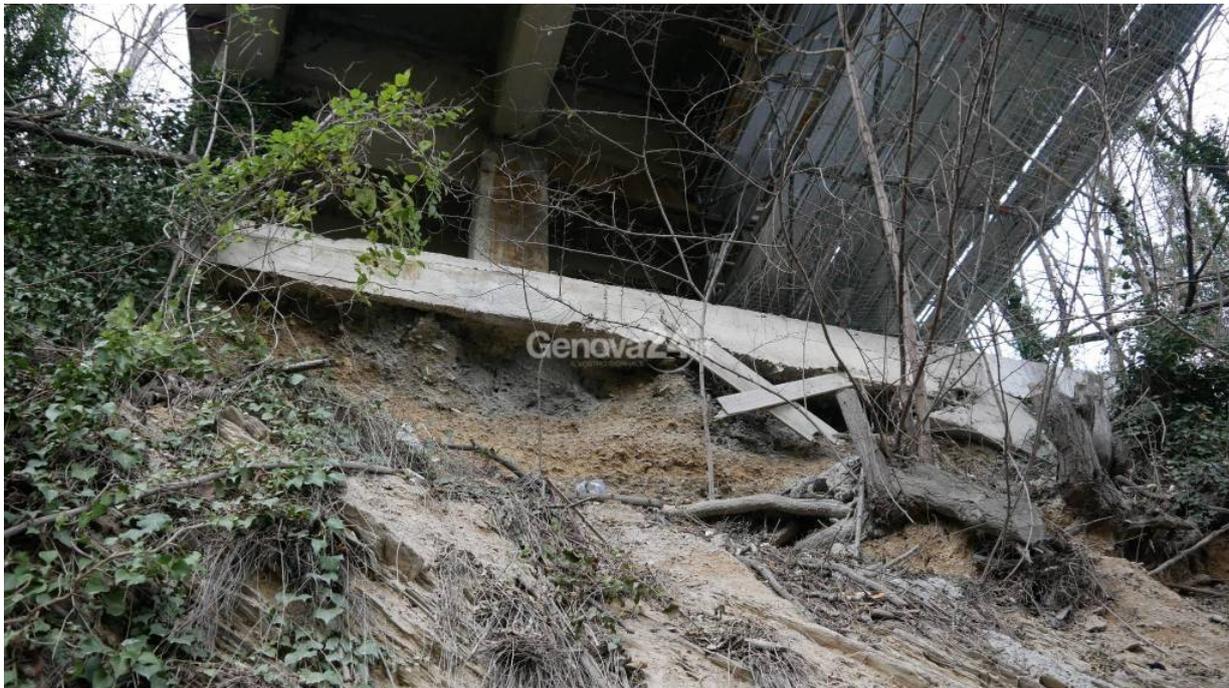
Anche la spalla nord del viadotto presenta qualche perplessità: il terreno sotto la piastra che collega piloni a palificazione sotterranea è in parte scivolato via, portando alla luce la parte sommitale dei pali: “Pali che sono trivellati in profondità e **che quindi non hanno problemi di staticità per queste cose**, ma il fenomeno ci dice che il terreno è in evoluzione, che il calcestruzzo dei pali è in parte ora esposto, e che, soprattutto, **qua non ci ha messo le mani nessuno per molto tempo**”.
