Autostrade, lavori urgenti sul viadotto Veilino dopo l'ispezione del super perito

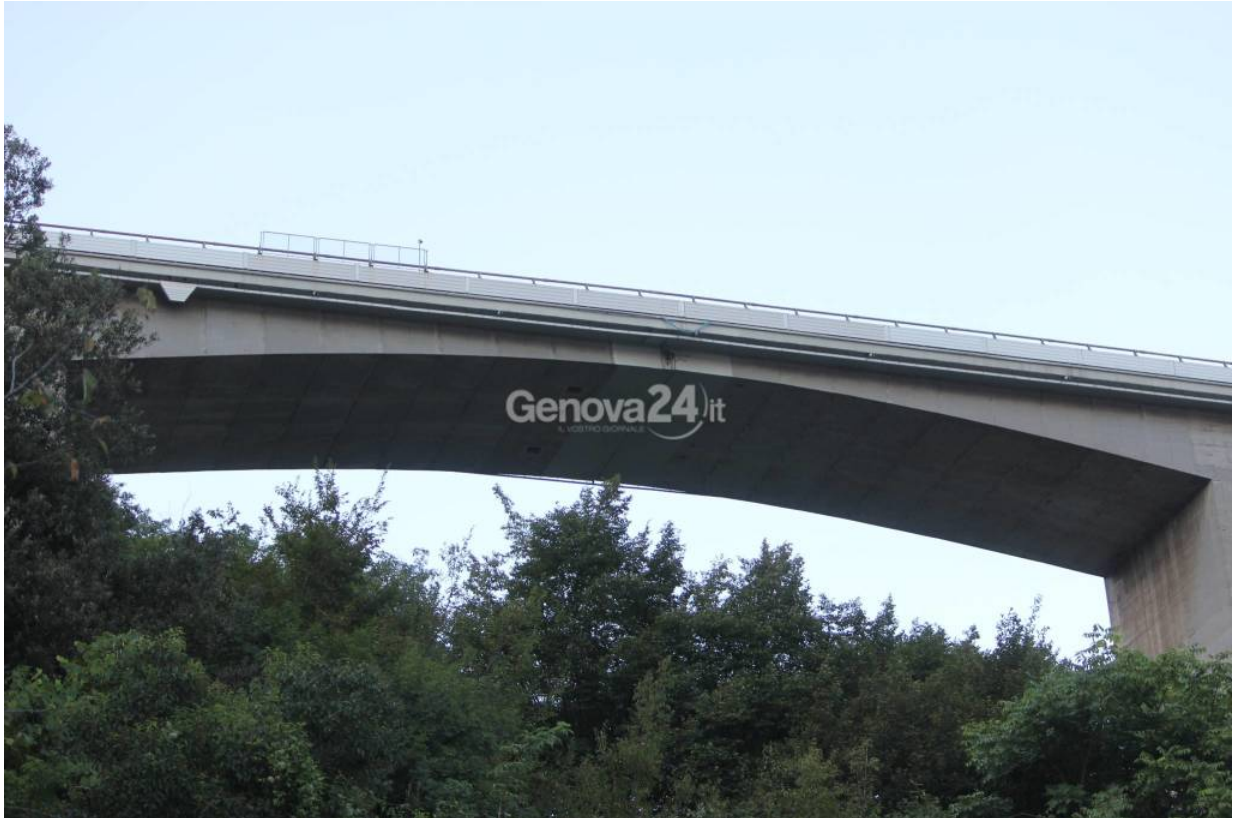
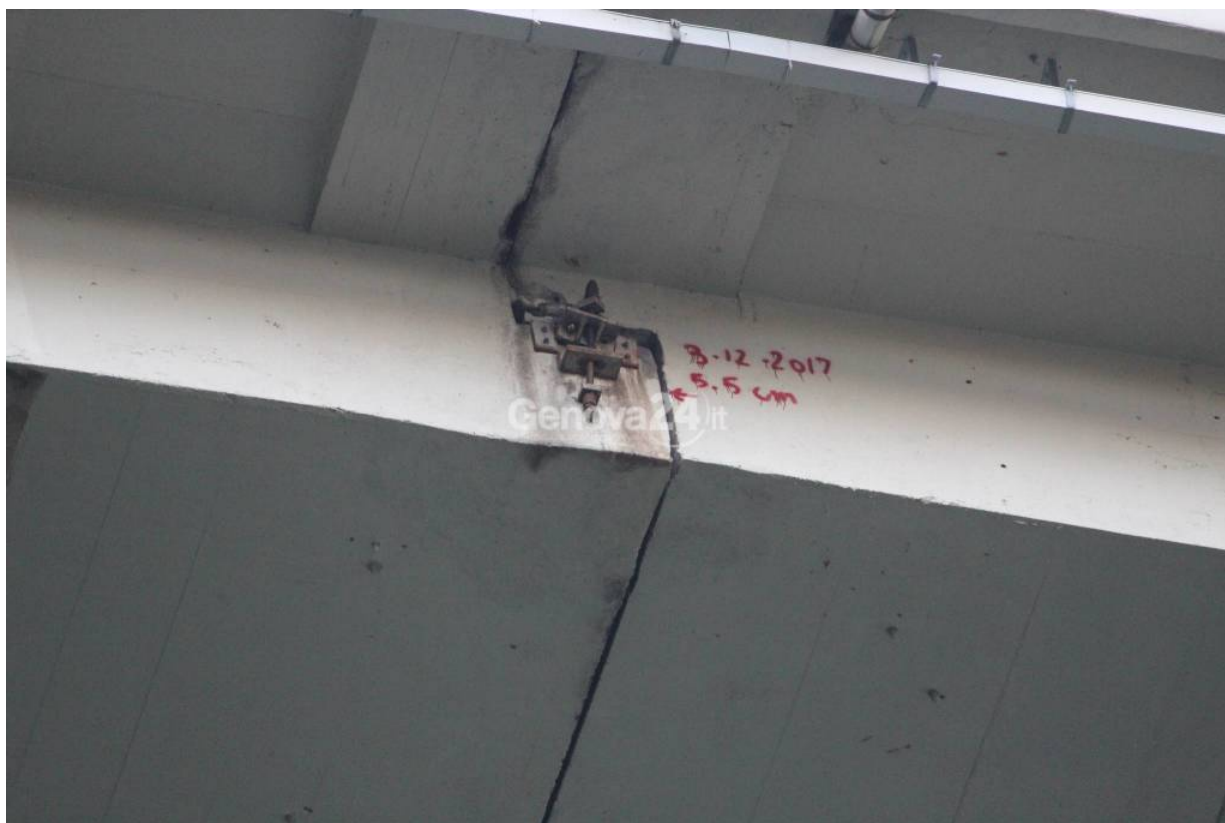
Le foto pubblicate in questo articolo sono inedite, e documentano lo stato del viadotto, scattate lo scorso settembre, e che sembrano riportare una misurazione datata 2017

La variazione notturna alla viabilità, comunica Autostrade, "è propedeutica a un intervento di **ripristino sulla parte centrale dell'impalcato** dell'opera, concordato nell'odierno confronto con il Mit e a seguito dei programmati sopralluoghi congiunti. Nella riunione odierna - prosegue la nota - **è stato inoltre deciso di attivare un piano preventivo di monitoraggio ed emergenza** relativo a eventuali movimenti del suolo dove insiste la struttura. Tale piano integra e completa gli interventi già messi in atto dalla Società negli anni trascorsi (2002 e 2014) relativi al consolidamento delle fondazioni della struttura e alla stabilizzazione del suolo tramite pozzi drenanti.
