## Autostrade, lavori urgenti sul viadotto Veilino dopo l'ispezione del super perito

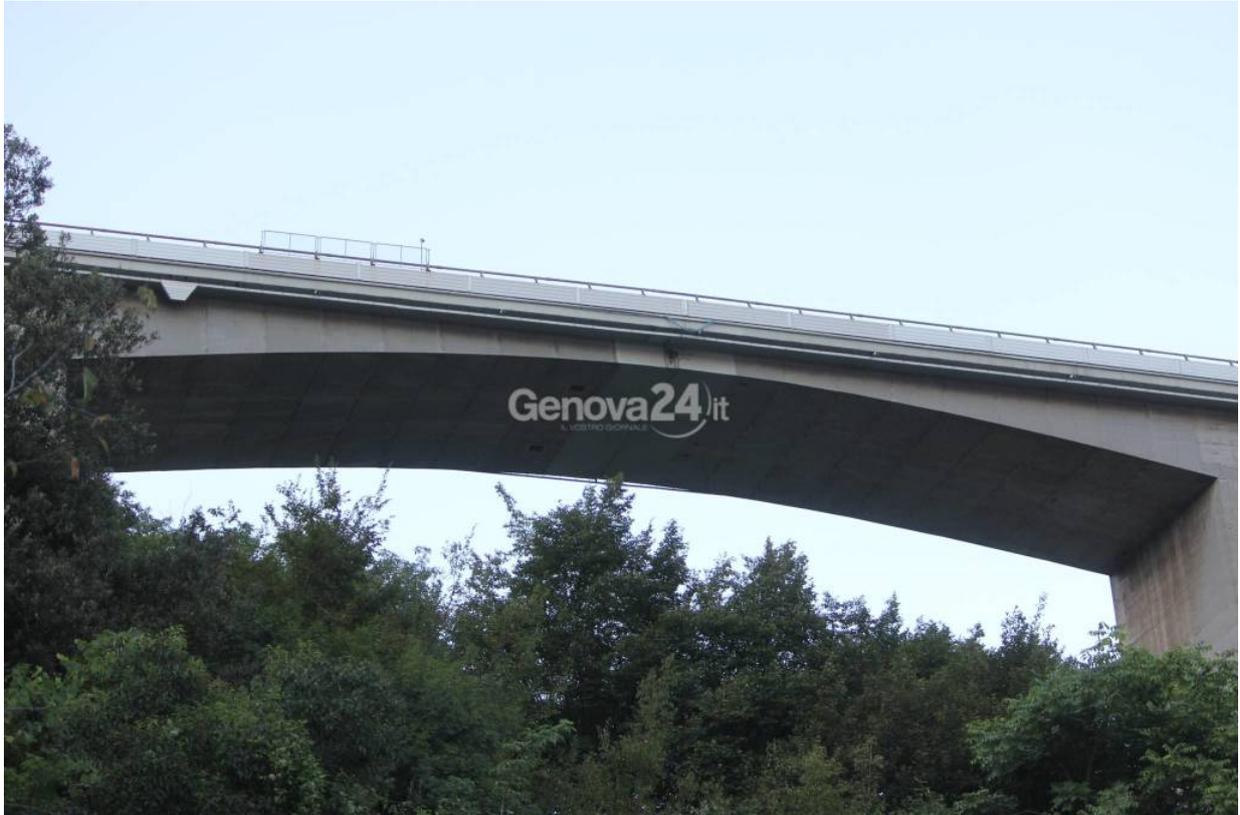
Le foto pubblicate in questo articolo sono inedite, e documentano lo stato del viadotto, scattate lo scorso settembre, e che sembrano riportare una misurazione datata 2017
