## Pegli, riaperta via Cassanello: il viadotto A10 “riparato” con una griglia anti-calcinacci

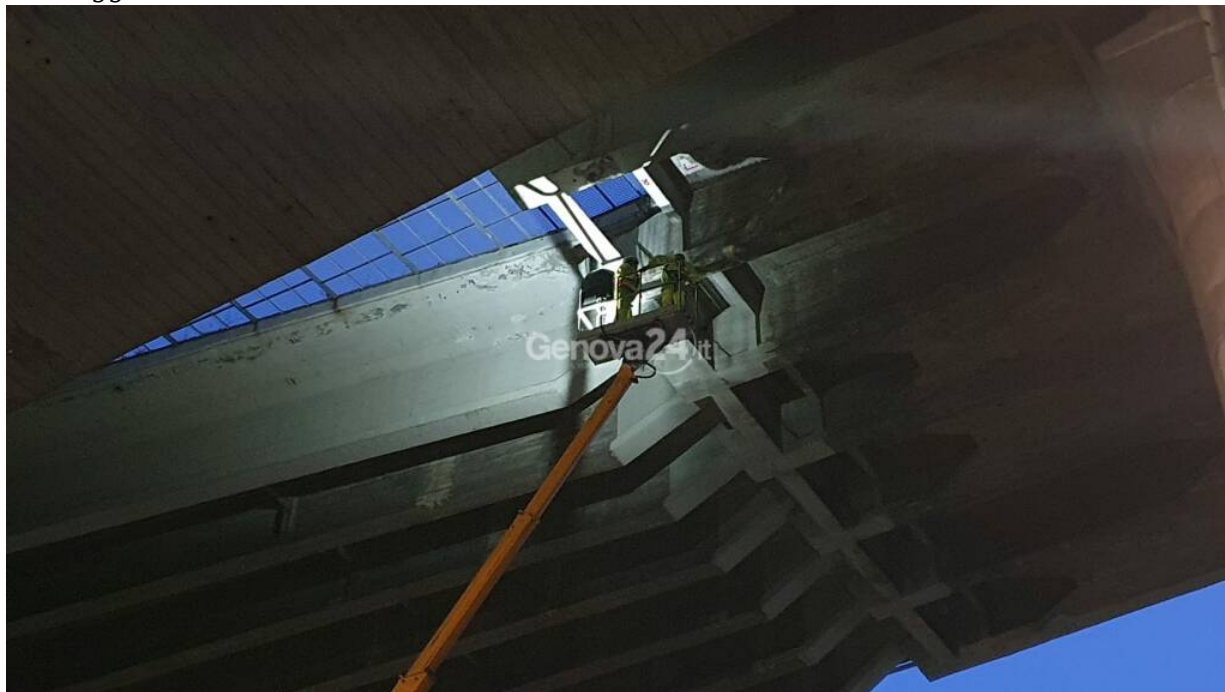
**Genova.** È stata riaperta questa mattina all'alba **via Pietro Cassanello a Pegli**, sulla sponda sinistra del torrente Varenna, **chiusa d'urgenza ieri nel tardo pomeriggio** quando alcuni **calcinacci** sono piovuti dal viadotto dell'autostrada A10 rischiando di colpire in testa una donna che passava nelle vicinanze, per fortuna rimasta incolume. Il viadotto è stato messo in sicurezza con una griglia di protezione che dovrebbe evitare la caduta di altro materiale.

Dopo due ore di ispezioni, l'esito è stato confermato: **quelle pietre di piccolo diametro precipitate sulle case arrivavano proprio dall'impalcato**, e non dalla sede stradale attraverso una grata che divide le due carreggiate, com'era stato ipotizzato in un primo momento.
