Viadotti Campodonico, i cinque gemelli “malati” della A12: tra cemento a pezzi e ferro che si sbriciola

di **Nicola Giordanella**

29 Gennaio 2020 - 11:22

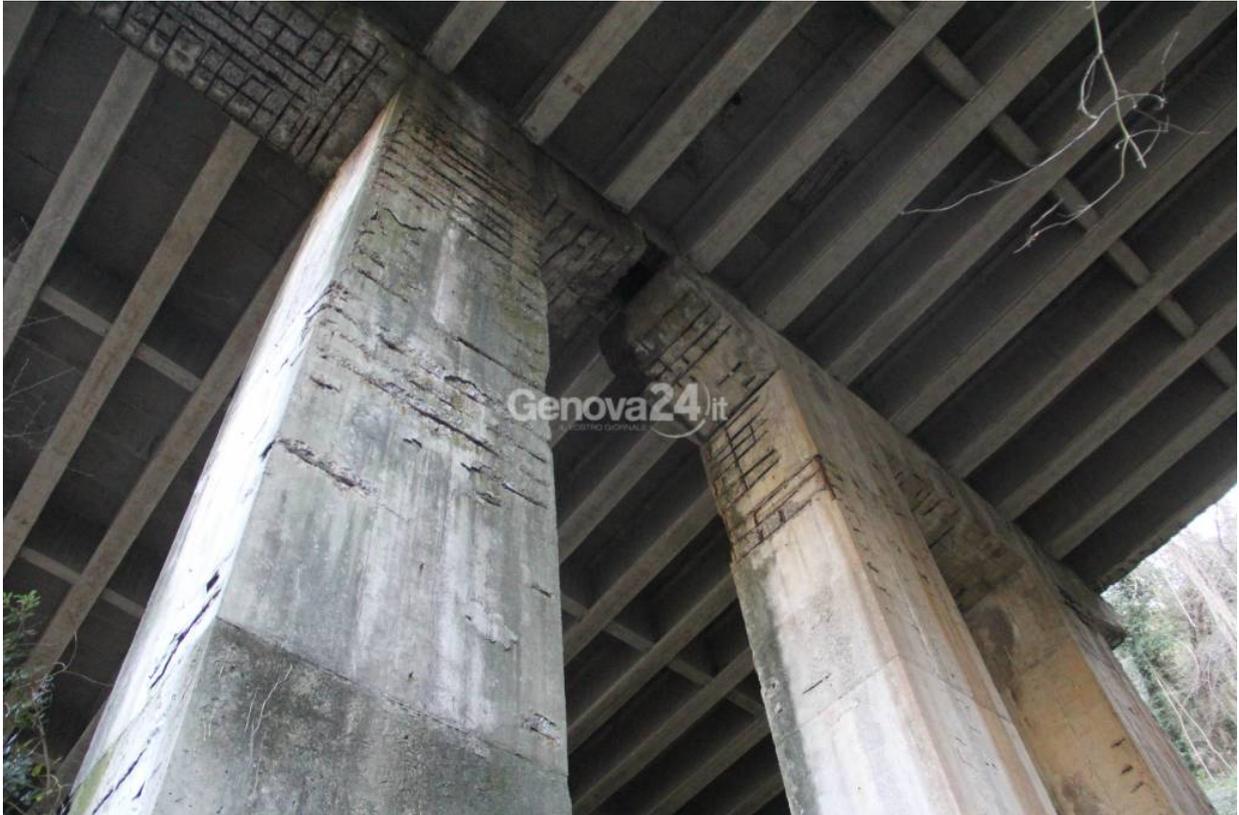
Genova. Calcestruzzo **marcescente**, copriferro assente in più punti, **pluviali rotti**, tondini che si **sbriciolano al tocco**, **mensole slavate** e crepe nei muri. Questo è l'aspetto dei viadotti **Campodonico**, i cinque ponti gemelli della A12, le cui condizioni esterne sembrano avere non poche criticità.
