## Viadotto Nervi, buchi nell'impalcato per il gigante della A12, 'fratello' del Bisagno e del Sori

di **Nicola Giordanella**

30 Ottobre 2019 - 3:10

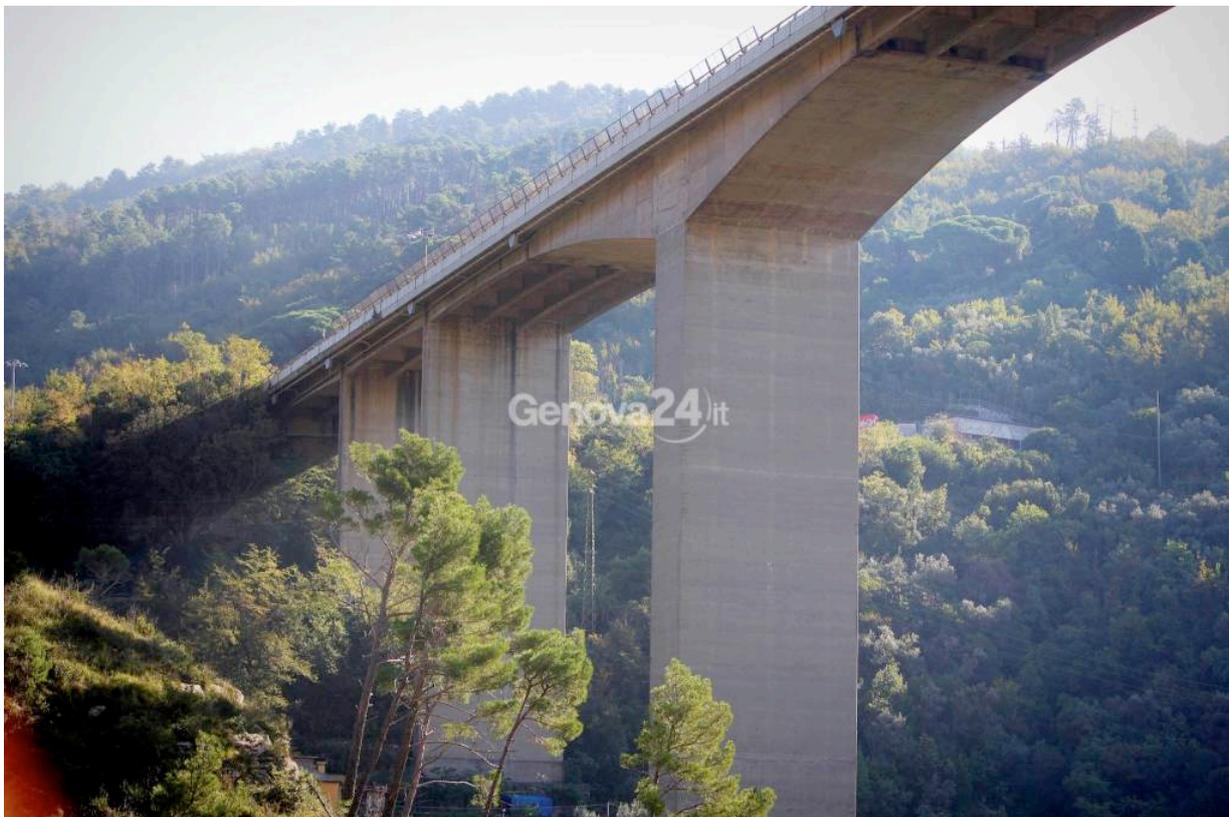
**Il Sori e il Nervi sono praticamente identici:** alti un centinaio di metri, hanno le tre pile maggiori larghe 6 metri e profonde 14,55. Ognuna di esse ha due sbalzi di 35 m, uno per lato; i due sbalzi adiacenti sono collegati da una trave prefabbricata lunga 30 metri. Prefabbricate sono anche le travi delle campate di accesso. L'impalcato, unico per entrambe le carreggiate, è largo 19,10 metri. Differiscono solamente per il fatto che il Nervi ha una campata d'accesso in meno.

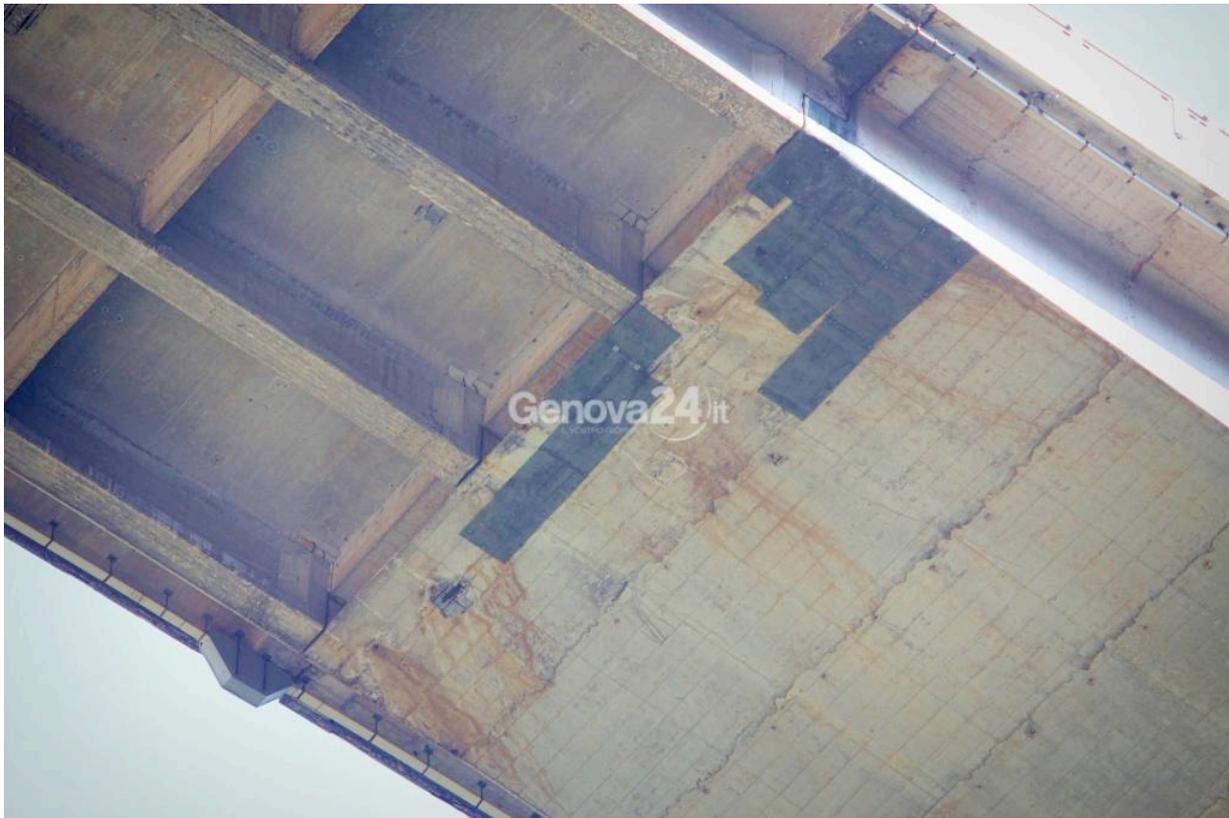
Le pile presentano diversi punti di ammaloramento alla vista superficiale, **con diversi metri di tondini di ferro dell'armatura del calcestruzzo scoperti e ossidati**. Uno spettacolo abbastanza consueto, purtroppo, per quanto riguarda le nostre autostrade, basti pensare a quanto documentato per il Gargassa, oggi in via di manutenzione.

Non stupiscono neanche i tanti segni di infiltrazioni e colature delle acque piovane, che colorano in più punti il grigio del cemento. **Quello che invece non avevamo mai visto sono i buchi nell'impalcato**: gli sbalzi delle pile, infatti, sembrano essere ammalorati pesantemente in più punti, **con delle aperture nel cemento, alcune coperte e tamponate con reti, altre no**.

"Le immagini del Viadotto Nervi pubblicate sul vostro sito riguardano alcune porzioni di coprifermo dove i nostri tecnici sono già intervenuti con operazioni di "disgaggio", e cioè di rimozione controllata del calcestruzzo di superficie, al fine di prevenirne eventuali distacchi. Ciò rappresenta chiaramente che sul viadotto è in corso un'attività di manutenzione. Per quanto riguarda i fori, va precisato che essi non sono imputabili al degrado della struttura, ma vanno invece ricondotti alle fasi costruttive dell'opera".

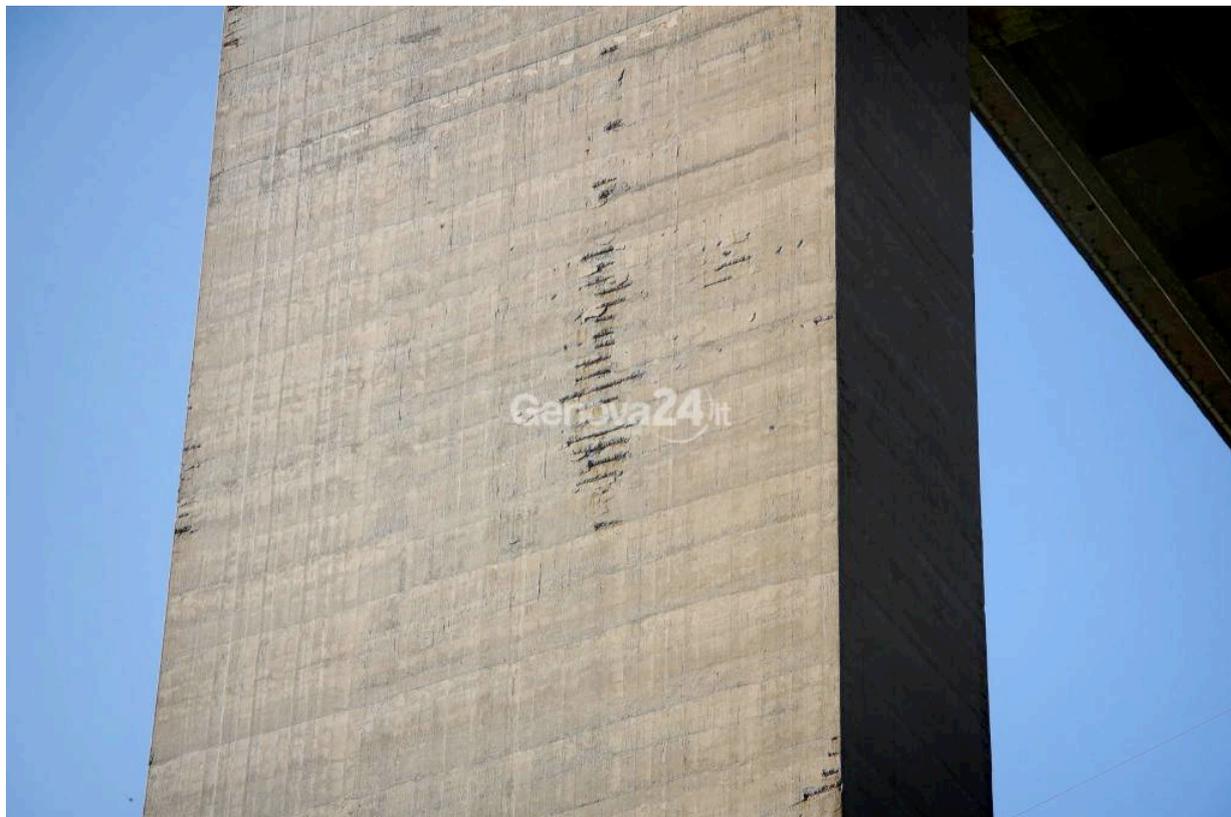
La parte interessata a questi buchi è l'impalcato inferiore, quindi non direttamente collegato con la sede stradale, ma nelle travi di collegamento, vicino ai giunti si possono notare diversi punti all'apparenza fortemente scrostati e in balia probabilmente del tempo e delle infiltrazioni.

"Il viadotto Nervi è già stato oggetto, lo scorso settembre, di una ispezione approfondita da parte di una primaria società di ingegneria esterna - continua la direzione di Tronco di Genova di Autostrade per l'Italia - tale controllo ha interessato anche le superfici interne dei cassoni e delle pile cave, mediante l'impiego di droni. L'esito dell'attività ispettiva non ha evidenziato alcuna problematica di natura statica, ma esclusivamente difetti

superficiali, che richiedono un intervento di manutenzione ordinaria che sarà avviato entro il 2021. E' inoltre programmato un ulteriore approfondimento ispettivo mediante l'ingresso fisico di personale specializzato (rocciatori) all'interno delle parti di struttura cave, al fine di condurre anche delle analisi di dettaglio sui materiali costituenti".
