## Autostrade, l'ispettore del Mit: "Sulla A7 c'è un viadotto da rifare completamente"

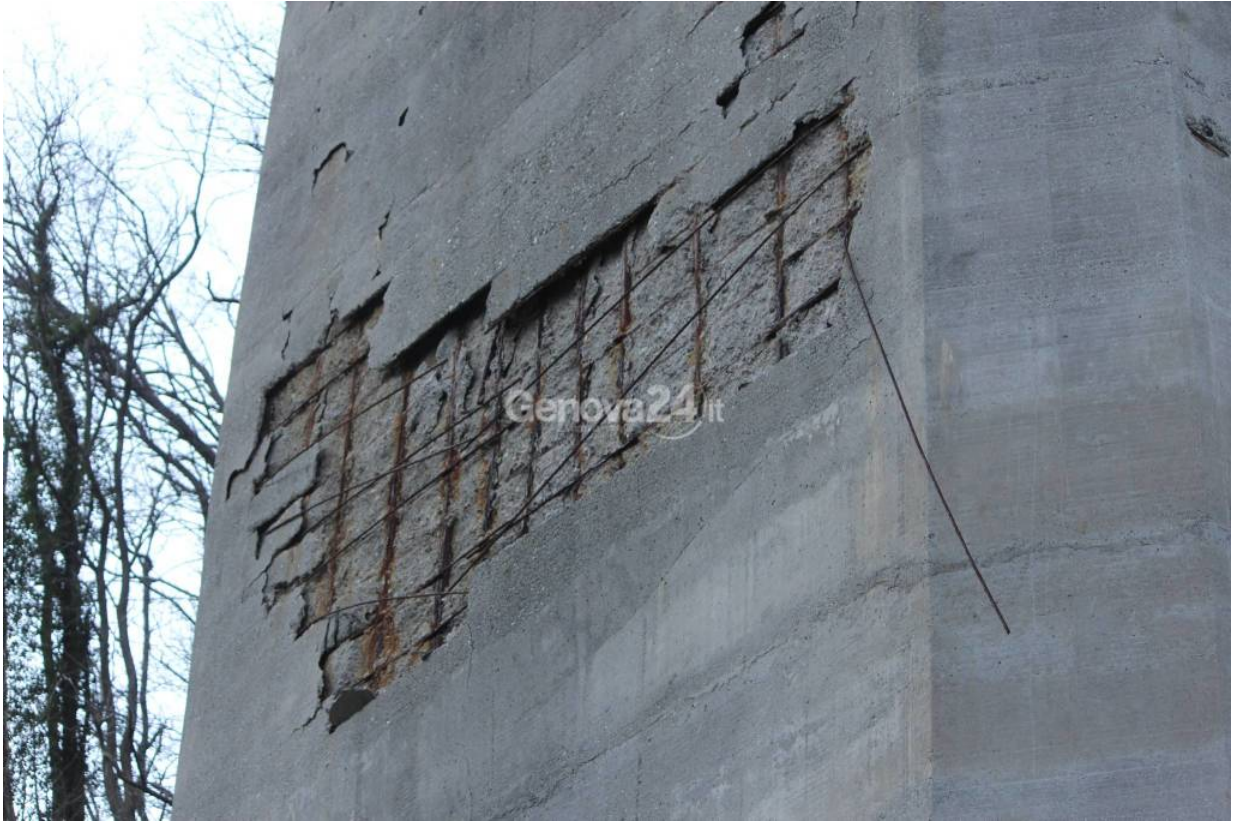
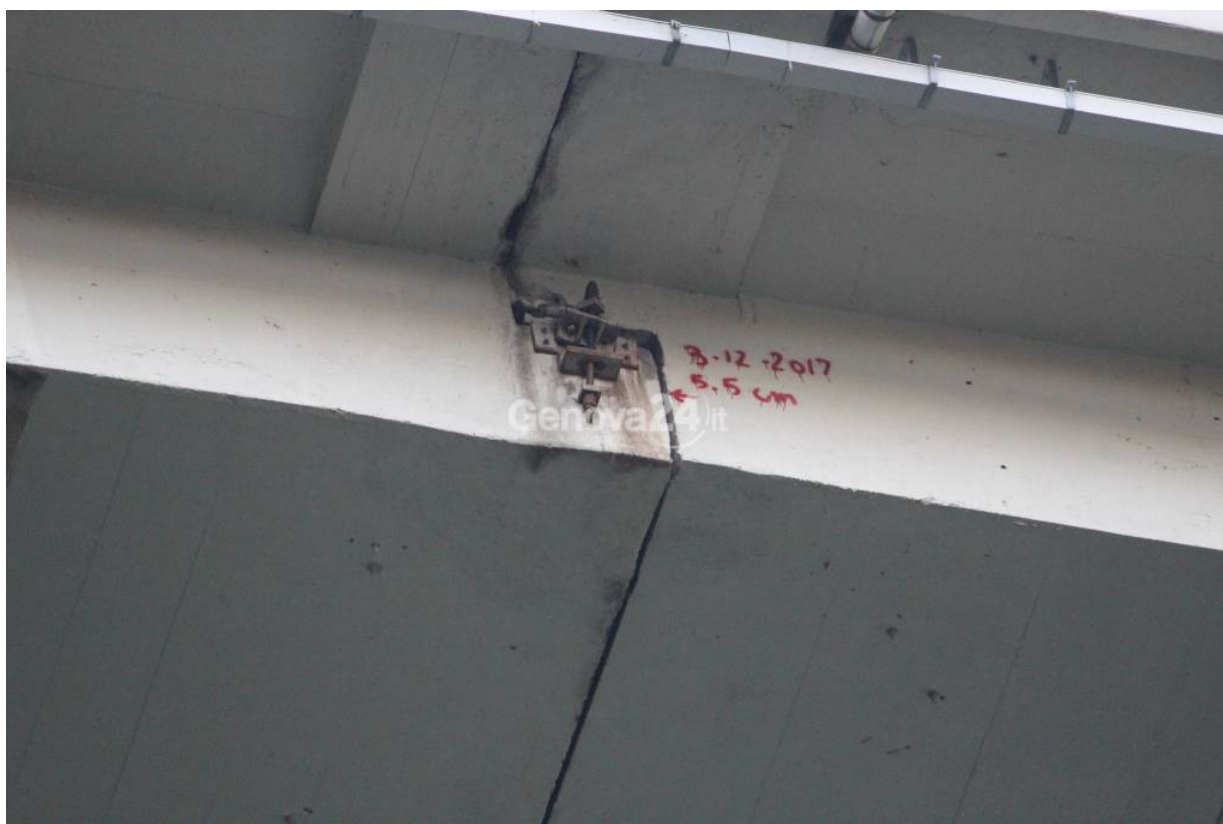
**Genova.** L'ispettore del Mit **Placido Migliorino** ha ispezionato i viadotti **Scivia Pietrafraccia** e **Scivia Arnasso**, entrambi in A7 nel tratto genovese. Il primo risale agli anni '30. "Sono stati riscontrati avanzati stati di ammaloramento, in particolare in travi delle campate esterne. Dovrà essere prestata particolare attenzione. Ma per quanto riguarda il primo bisogna entrare nell'ottica, vista l'età di 90 anni, di **rifarlo completamente**".

Le foto pubblicate in questo articolo sono inedite, e documentano lo stato del viadotto, scattate lo scorso settembre, e che sembrano riportare una misurazione datata 2017

Il Mit, in seguito al sopralluogo odierno, nel ravvisare la necessità di dare avvio ai lavori di ripristino, **non ha indicato o suggerito limitazioni al traffico**, né altre misure compensative. I tecnici del Mit hanno chiesto ad Aspi di effettuare un'analisi costi benefici per confrontare la spesa manutentiva che si dovrebbe sostenere nei prossimi trenta anni per mantenere l'opera in esercizio, con quella legata a una eventuale demolizione e ricostruzione ex novo. La società si è detta **aperta a ogni valutazione**.
