Viadotto Piani, piloni allagati e copriferro a pezzi: l'A26 ha un altro ponte 'malato'

Genova. Decine di metri quadrati di copriferro crollati, **mentre i piloni sono invasi dall'acqua.** Questo l'aspetto esterno del **viadotto Piani**, sulla **A26**, nel comune di Campo Ligure, che sta facendo tremare i residenti della **Valle Stura.**

Il viadotto Piani, costruito negli anni 70, è **operativo dal 1977 sulla A26 tra Masone ed Ovada**, e segue lo schema costruttivo di molti altri viadotti simili della tratta, [come il Gargassa](#), saltando per 294 metri l'omonima località del comune di Campo Ligure, sopra l'ex cotonificio.

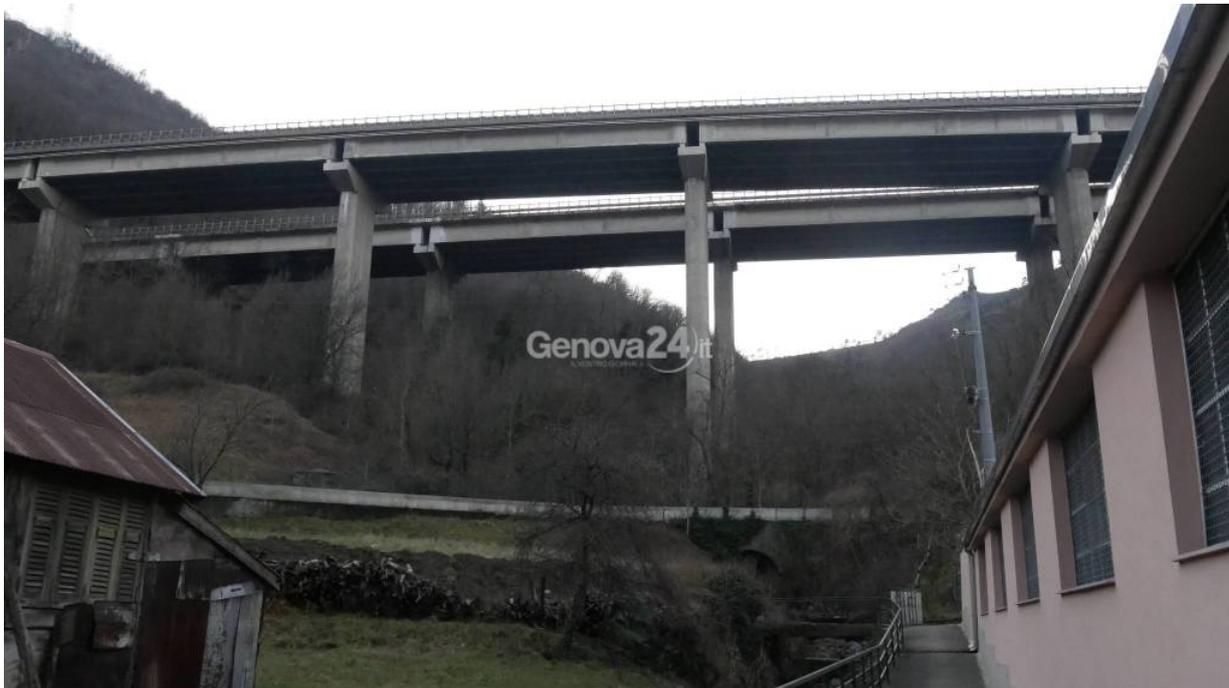
Sono proprio i cittadini a segnalarci la condizione di questo ponte su due carreggiate distinte, che, almeno visivamente, **appare decisamente ammalorato** in diversi punti, sia sulle pile sia in alcuni tratti dell'impalcato su cui corre il piano stradale.

Visto da sotto, **l'opera conferma la sua sofferenza**: come più volte abbiamo fatto su queste pagine abbiamo quindi documentato quello che abbiamo visto, senza pretese di giudizio ingegneristico sulla staticità dell'infrastruttura, ma riportando una situazione che, ad un anno e mezzo dal crollo di Ponte Morandi, oltre tutte le notizie di queste settimane, **riesce ancora a stupire**.

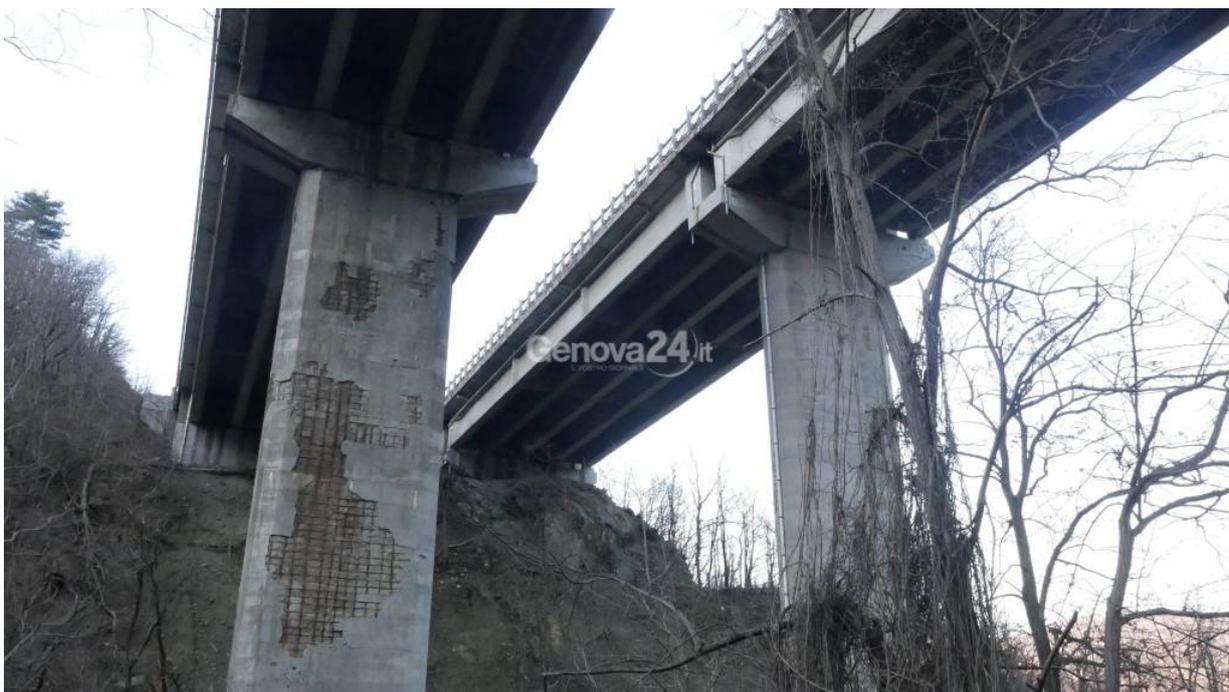
Sono diverse le pile che presentano ampie parti **di copriferro cadute** (o rimosse) che da tempo hanno lasciato **in balia degli elementi l'armatura del calcestruzzo**, che in molte parti si sgretola al tocco. Le opere più a nord sembrano essere particolarmente ammalorate. Ma non solo: **sono diversi i piloni che ad oggi risultano allagati con diversi centimetri d'acqua al loro interno (nonostante non piova da settimane)**, con segni di marcescenza al loro interno. Una situazione che ricorda il viadotto Recco, di cui avevamo documentato in precedenza le condizioni allarmanti.

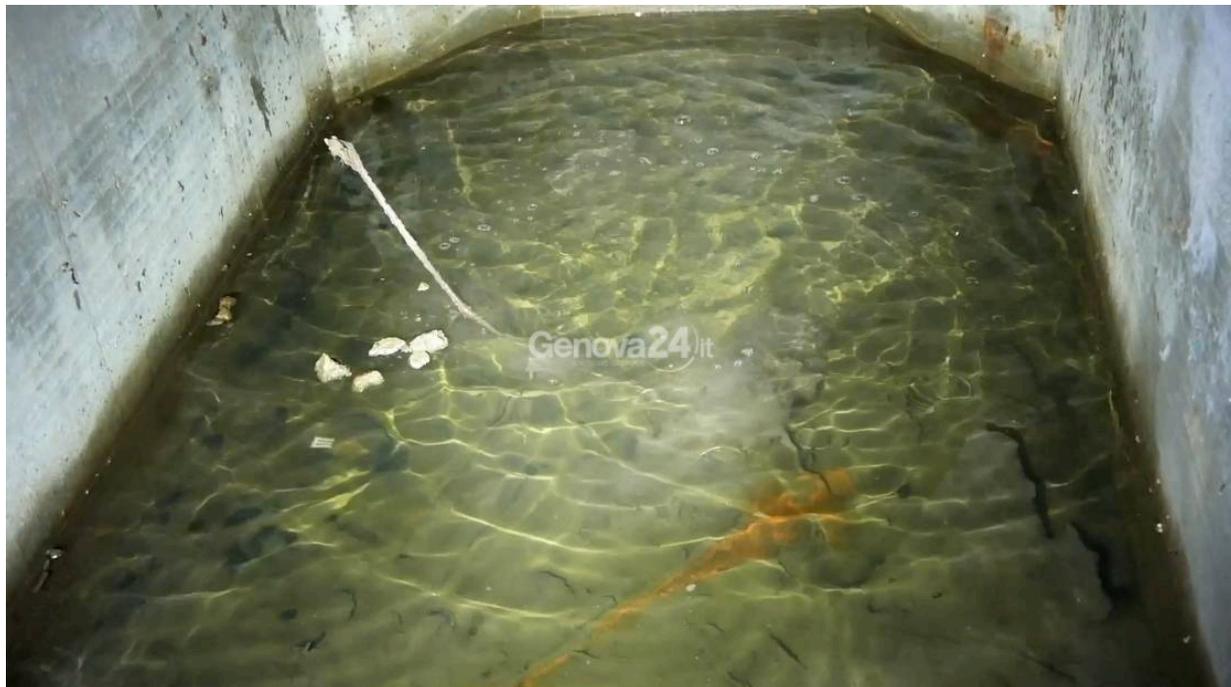
Anche sotto l'impalcato si possono scorgere diversi punti in cui l'acqua da tempo sta "rovinando" il cemento, anche a causa di innumerevoli guasti e parti mancanti dei pluviali. Alcuni di questi, a pezzi, giacciono ai piedi delle pile o "appesi" e **pericolanti su travi e piloni**. Alla base delle pile si trovano anche molti resti di parti in cemento probabilmente rimosse in interventi abbastanza recenti (in alcuni giunti è possibile notare parti in cemento successive) **che formano una discarica a cielo aperto a pochi passi da un sentiero del Parco Regionale del Beigua in cui il viadotto si trova**.

Stando a quanto pubblicato da Autostrade per l'Italia, lo stato **di salute del Piani ha una votazione di 50**, il più alto del documento, che prevede interventi entro 5 anni, ma nello stesso documento è previsto che la valutazione di enti terzi sarebbe stata completata entro lo scorso dicembre. Nelle prossime settimane questo documento dovrebbe essere aggiornato con tutti i dati: **un eventuale cambiamento del voto, qua in valle, oramai, non stupirebbe nessuno**.
