Val Varenna, voragine al centro della strada: traffico a senso unico alternato

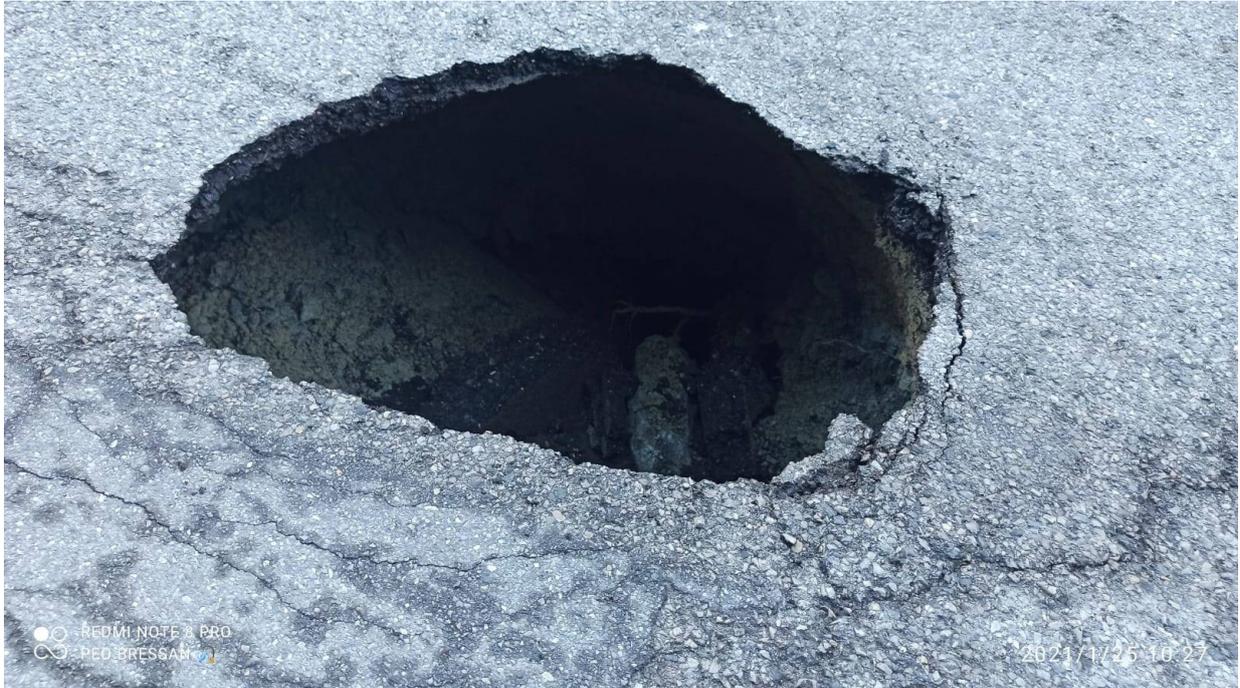
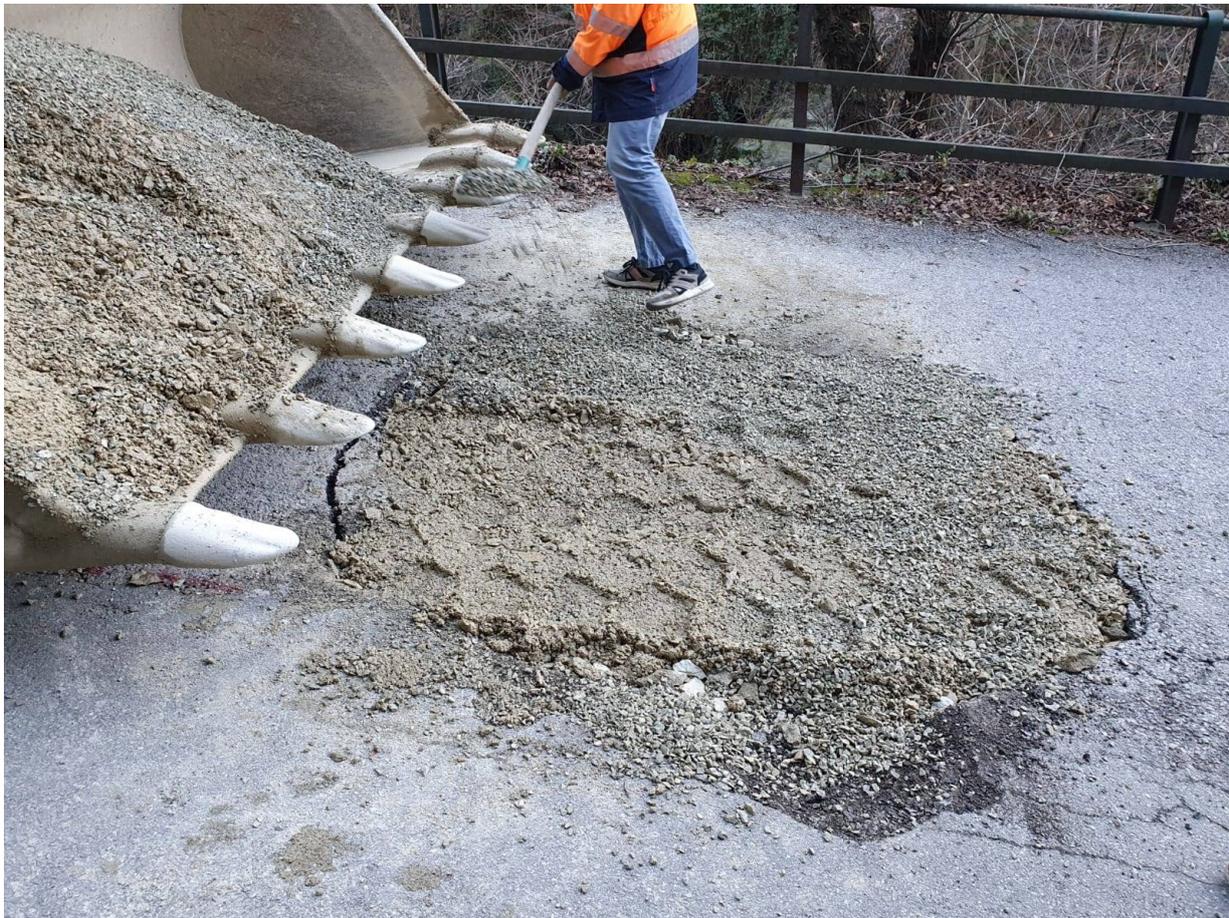
Genova. Un **profonda voragine** si è aperta questa mattina sulla strada provinciale che attraversa la Val Varena a causa di un cedimento di un vecchio condotto. **Il traffico è stato bloccato in attesa di verifiche**, sul posto i tecnici del Comune e di Aster.

Secondo le prime ricognizioni la voragine, **profonda quasi due metri**, sarebbe dovuta al cedimento della copertura stradale che sovrastava una vecchia condotta delle acque pluviali da tempo in disuso, e che in questi giorni di precipitazioni intense, inedite per questa stagione invernale, potrebbe aver "scavato" il riempimento, provocando il collasso della vecchia strada.

Aggiornamento ore 16.00 - Dopo l'intervento di Aster, che ha riempito la voragine ed escluso al momento altre criticità sul muraglione della strada, la viabilità è stata ripristinata a senso unico alternato regolata mediante semaforo.
