## Sopraelevata, mistero sul proprietario del cavo crollato. Al via ispezioni per evitare altri distacchi

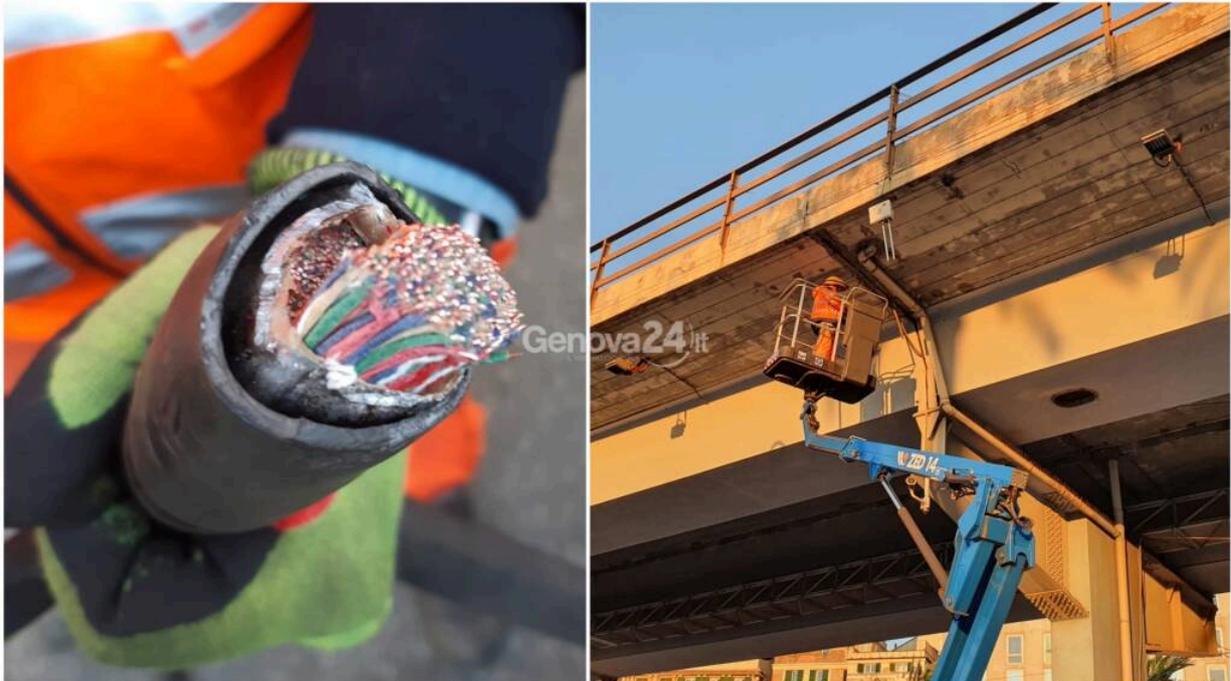
**Genova.** A distanza di più di ventiquattr'ore non si sa ancora chi sia il proprietario del **grosso cavo telefonico** che domenica pomeriggio si è staccato dalla Sopraelevata all'altezza di Caricamento e ha colpito almeno tre persone, finite all'ospedale e dimesse dopo poche ore con ferite fortunatamente non gravi. Nel frattempo il Comune corre ai ripari e avvia una serie di **controlli straordinari** per individuare eventuali situazioni di pericolo e prevenire altri distacchi.

La **dinamica del distacco** è ancora in fase di studio ma sembra abbastanza chiara. **A cedere sarebbe stata una delle fascette** che tenevano il cavo ancorato al filo d'acciaio teso lungo il margine della strada sul lato mare, poi **il peso e l'effetto frusta** avrebbero fatto il resto provocando il cedimento lungo tutto il tratto fino alla Darsena e oltre. All'origine potrebbe esserci dunque una situazione di **usura**. Da capire anche se il **forte vento** possa avere avuto o meno un ruolo.

Nel frattempo **già oggi pomeriggio squadre di operai Aster hanno iniziato a ispezionare l'impalcato** per controllare che non ci fossero altri cavi pericolanti. "Ho chiesto una verifica puntuale di tutto l'intradosso della Sopraelevata - spiega l'assessore ai Lavori pubblici **Pietro Piciocchi** - ma per fortuna finora non abbiamo constatato altre situazioni simili".

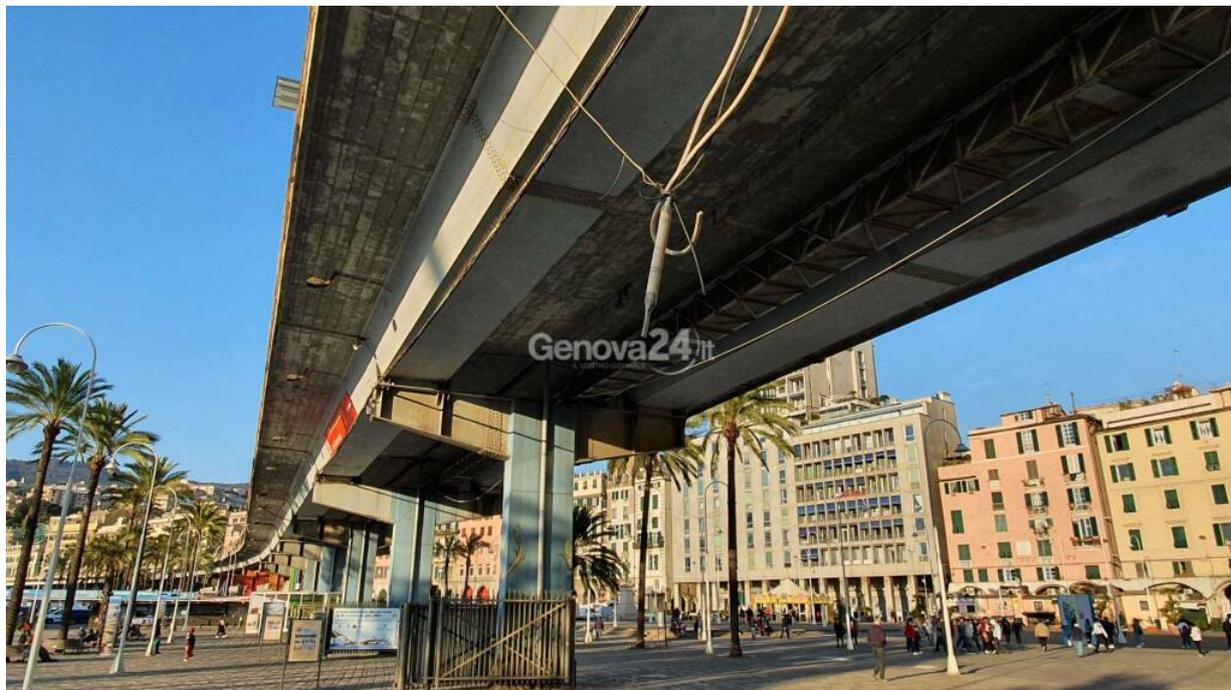
Gli accertamenti sono affidati alla **polizia locale** che sta procedendo **per esclusione**: appurato che il cavo non porta energia elettrica e quindi non appartiene né al Comune né alla City Green Light (la società che gestisce l'illuminazione pubblica) né dell'Enel, resta da individuare il soggetto proprietario. Su di questo ricadranno le **richieste di danni** e le eventuali **responsabilità penali**. Le caratteristiche tecniche fanno pensare che si tratti di un **cavo telefonico piuttosto datato**, probabilmente in disuso da anni, mai più rimosso e nemmeno sottoposto a manutenzione.
